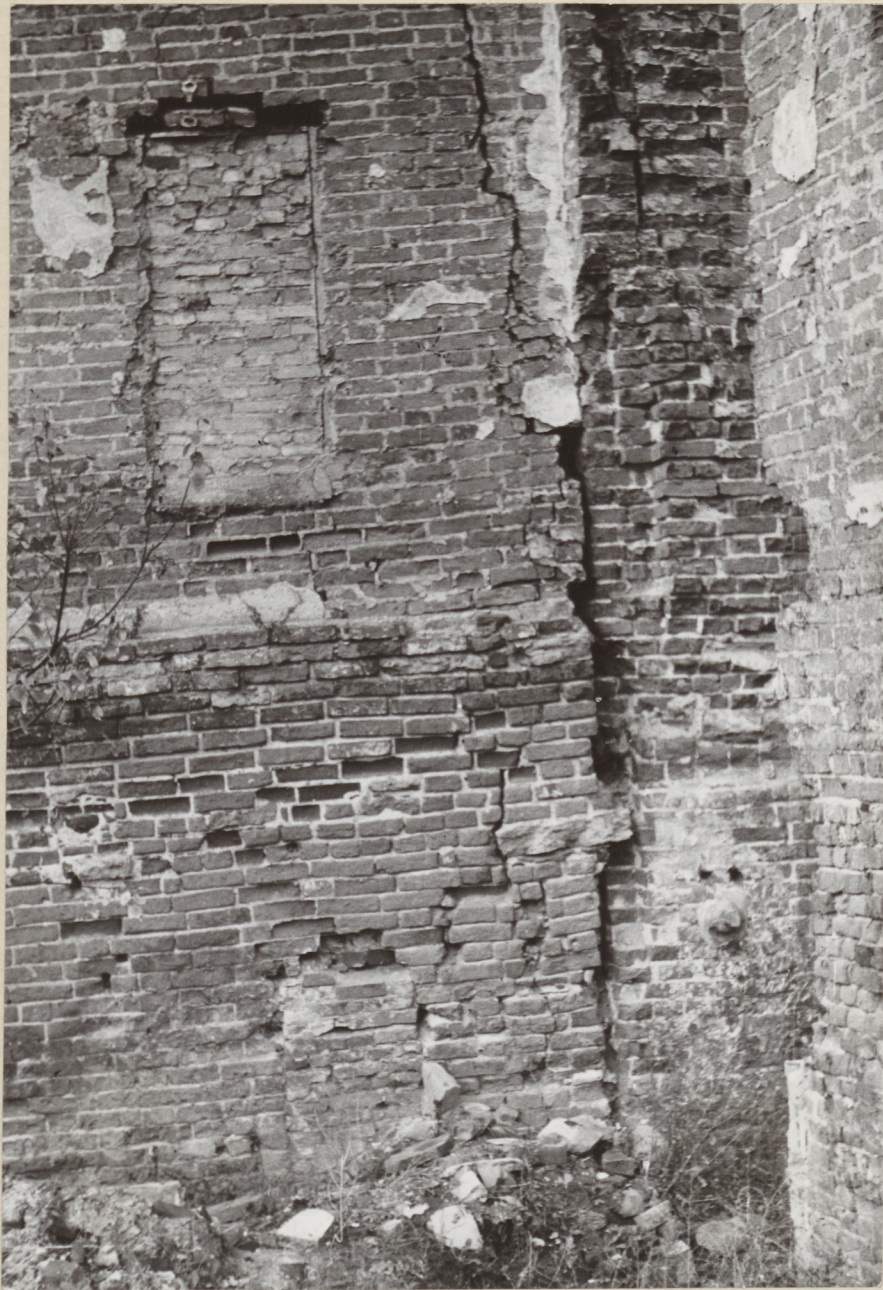
15. Fragment fot. 14. Styk zachodniej ściany przybudówki z elewacją zachodnią kamieniczki nr 3. Widoczny brak powiązania.
