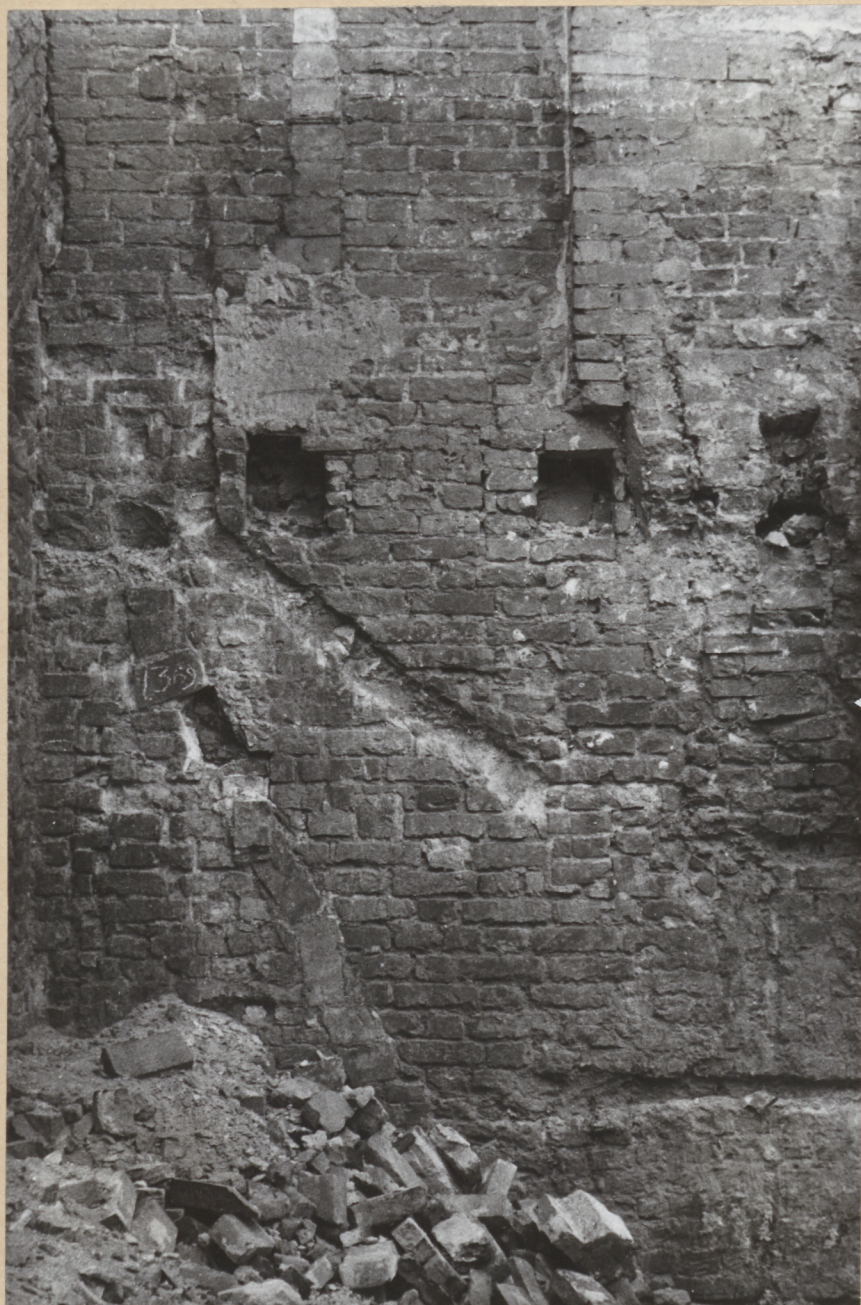
24. Kamieniczka nr 2. Fragment ściany zachodniej przy  
ścianie południowej. Widoczne późniejsze przeprucia  
i otwory na belki stropowe.
