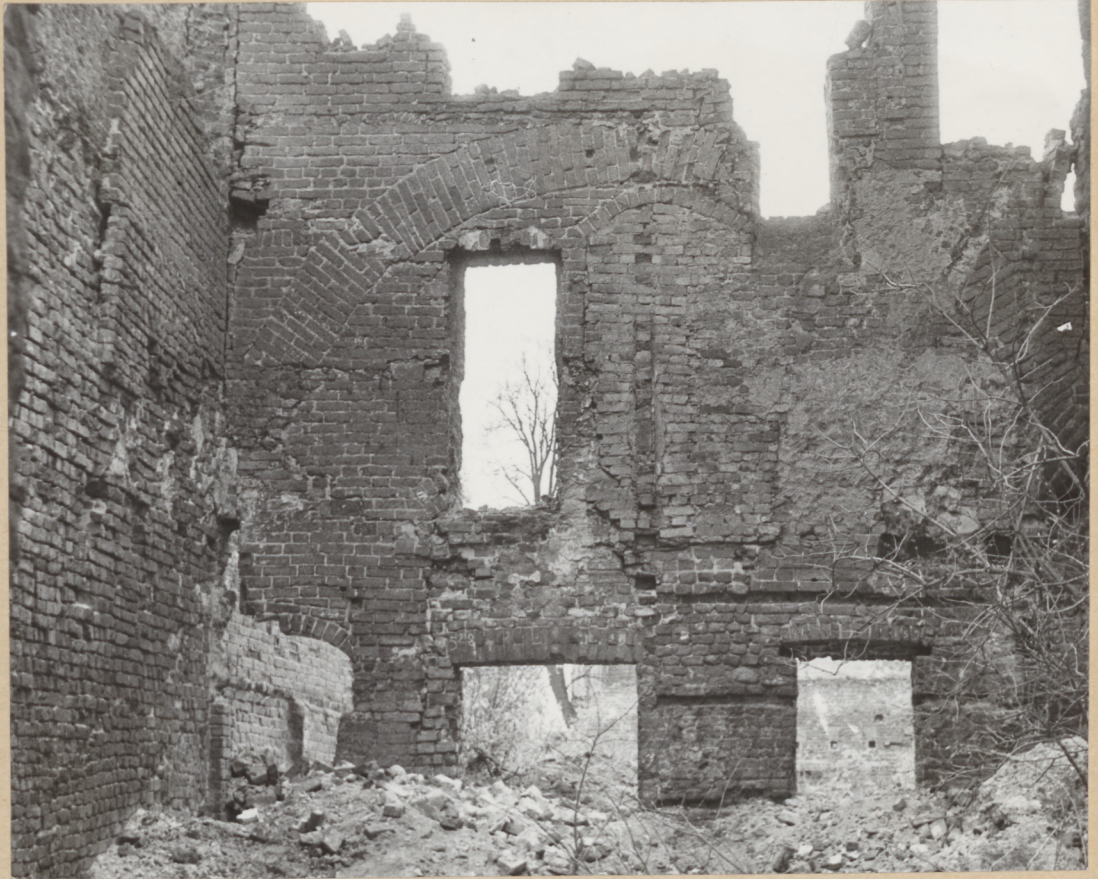
28. Kamieniczka nr 2. Sciana południowa od strony wnętrza.  
Widoczne późniejsze przemurowania i wyprucia wątku  
gotyckiego.
