Die Denkmalpflege

in der Provinz Westpreußen im Jahre 1916.

14. Bericht

Bernh. Schmid
Provinzial-Konservator.

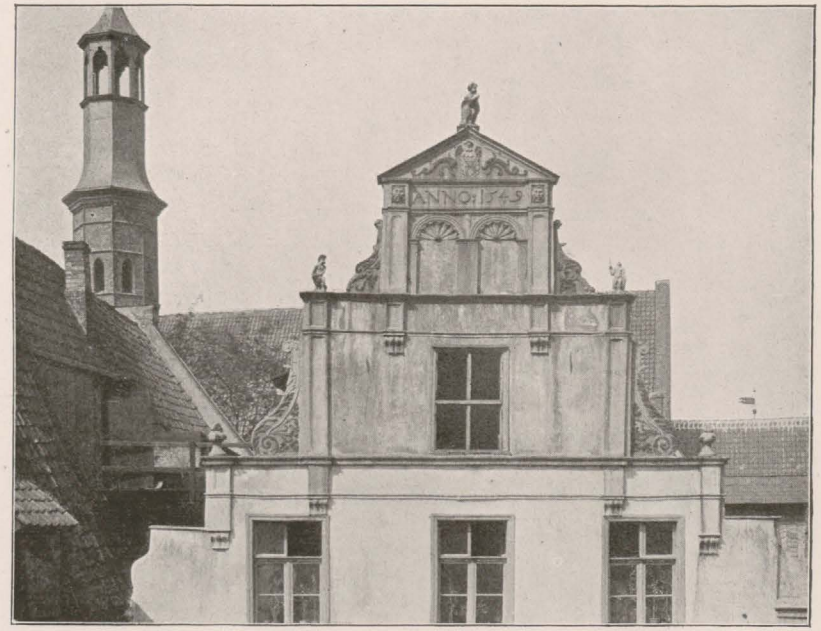
Kinderhaus in Danzig.

Links der Giebel des alten Gebäudes.

Rechts der Nordflügel des Brandkassen-Gebäudes mit dem alten Portal und den alten Giebelskulpturen. Die unteren Giebel-Voluten sind neu hinzugefügt.

Diese Verpflanzung in den Neubau der Brandkasse erfolgte im Jahre 1916.

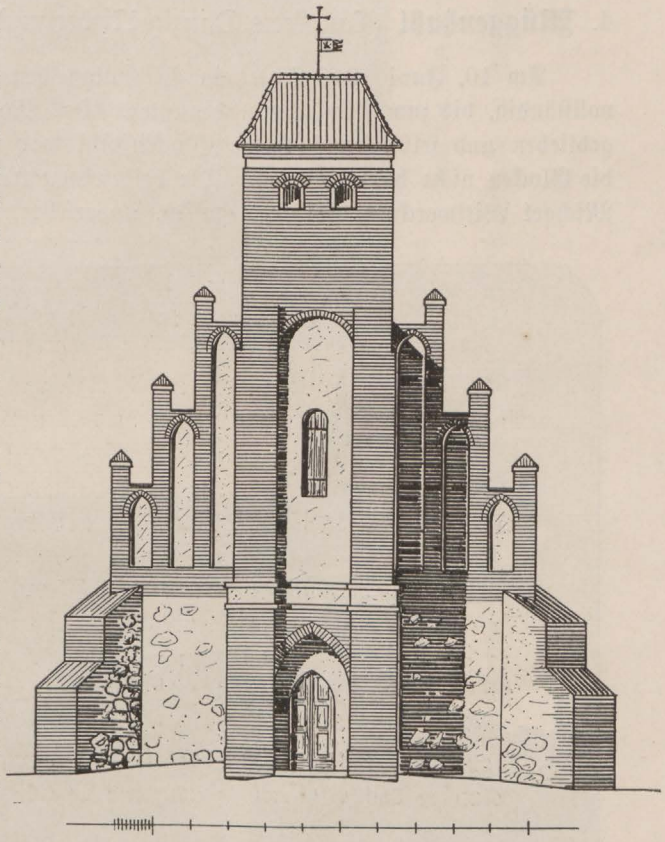
Abb. 2. Westgiebel der Kirche. Maßstab 1:200.

Die jetzigen Instandsetzungsarbeiten hatten vor allem den Zweck, die im Inneren sich zeigende Feuchtigkeit zu beseitigen. Hierzu wurde am Ostgiebel, der immer noch stark verschüttet war, das Erdreich des Kirchhofes abgetragen und der stehenbleibende höhere Teil desselben durch eine Böschung gesichert. Die Dächer auf dem Turm und dem Schiff wurden umgedeckt und in den Dachraum des Schiffes wurden Dunstschlote geführt. Der Fußboden wurde neu mit roten Tonfliesen belegt.

Am Äußeren waren nur geringe Ausbesserungen nötig, im Oberteil des Turmes und besonders an dem nun freigelegten Granitmauerwerk der Osthälfte. Die Gesamterscheinung des Kirchleins blieb unverändert; siehe Abbildung 2.

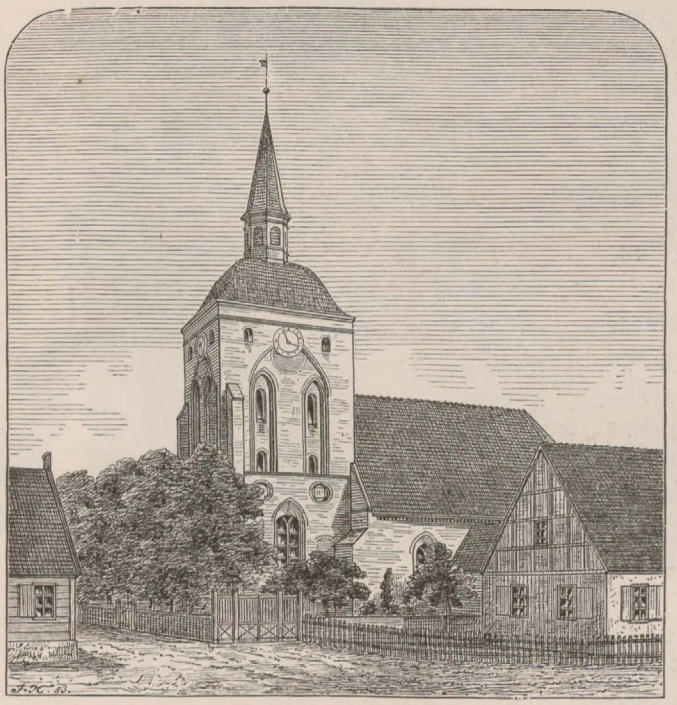
J. Heise gez.
Abb. 3. Ansicht der Kirche in Müggenhahl (Kr. Danziger Niederung).

Am 10. Juni 1916 setzte ein Blitzschlag den Turmhelm der Kirche in Brand und zerstörte ihn vollständig, bis zum Glockenstuhl hinunter. Das Mauerwerk des Turmes war im allgemeinen unbeschädigt geblieben und selbst der hölzerne Glockenstuhl war zwar angekohlt, aber noch standfest geblieben, so daß die Glocken nicht herunterfielen. Die beiden neueren Glocken zersprangen, während die älteste, 1703 von Michael Wittwerck in Danzig gegossen, unversehrt blieb. Die Gemeinde hatte den Wunsch, sobald als möglich wieder ein Dach aufzubringen und auf Anraten des Berichterstatters entschloß sie sich, die alte Form der Turmkrönung beizubehalten, wobei die Wünsche der Gemeinde mit denen des Denkmalpflegers übereinstimmten. Für die Bauleitung wurde Herr Stadtbauinspektor Dähne in Danzig gewonnen, und es gelang denn auch bis zum Eintritt des Winters den Helm zu richten und zu verschalen. Die Eindeckung mit Ziegeln und mit Zinkblech mußte auf das nächste Frühjahr verschoben werden.

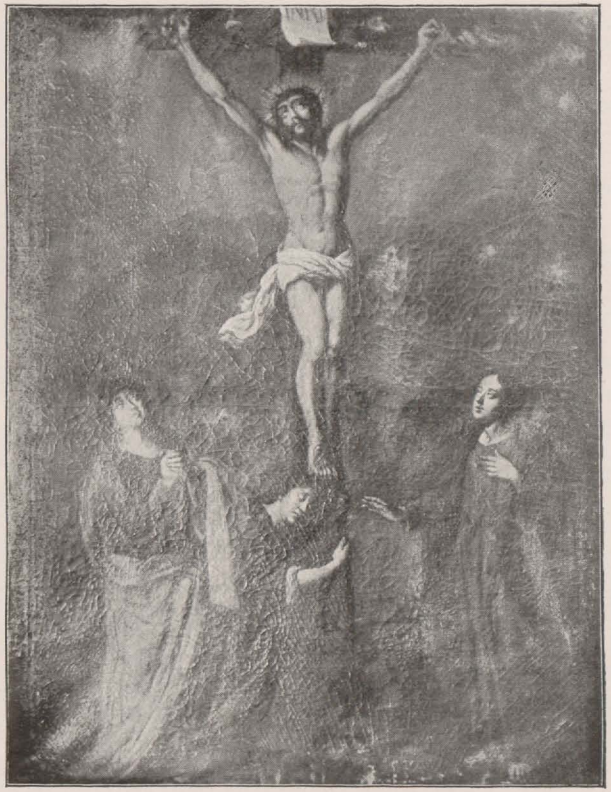
Kreuzigungsbild von Andreas Stech, 1690, in der Domkirche zu Pelplin.

früherer Zustand

nach der Wiederherstellung

Auf Veranlassung des Herrn Domherrn Dzięgielewski wurde in den ersten Monaten des Jahres das Hauptbild des Kreuzaltares instandgesetzt. Durch Risse in der Farbschicht und vor allem durch Verschmutzung war das Bild so unansehnlich geworden, daß man schon an die Beschaffung eines neuen dachte. Nur bei unmittelbarer Betrachtung, von einer Leiter aus, ließ sich erkennen, daß die Köpfe gut und ausdrucksvoll gemalt waren. Auf Anraten des Berichterstatters wurde daher doch die Instandsetzung beschlossen und dem Maler A. Fahlberg übertragen, der damals noch mit den Arbeiten für die Karthäuser Bilder beschäftigt war (s. den vorjährigen Bericht). Fahlbergs Arbeit erstreckte sich auf das Abnehmen der Schmutzschicht und das Ablösen der Übermalungen, die besonders auf dem Kopf des Erlösers, auf der Figur der heiligen Jungfrau und auf der dazwischen liegenden Luft vorhanden waren. Wiederholte Einwirkung von Alkoholdünsten konnten die Sprünge teilweise wieder schließen. Kleinere Fehlstellen wurden neu grundiert und gemalt. Da die alte Leinwand mürbe geworden war, wurde das ganze Bild auf neue Leinwand gezogen. Nach diesen Instandsetzungen zeigte es sich, daß hier tatsächlich ein Bild vorlag, dessen künstlerische Eigenschaften besondere Beachtung verdienen. Zur weiteren Überraschung zeigte sich unten am Kreuzesstamme die nebenstehende Künstler-Inschrift, und damit war es möglich, das Bild in die heimische Kunstgeschichte fest einzuordnen.
