# Die Denkmalpflege

in der Provinz Westpreußen im Jahre 1908.

## 6. Bericht

vom Provinzialkonservator.

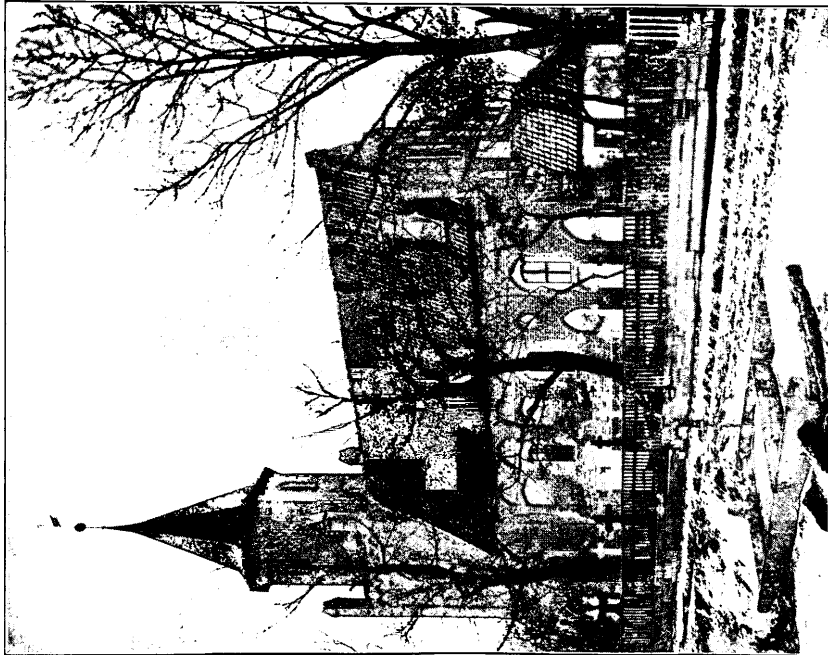
Abb. 5. Südostansicht.

Es hatten sich nun im Laufe der Zeit an der Südwand erhebliche Schäden eingestellt, die eine gründliche Instandsetzung notwendig machten. Auch war die Deckenmalerei unansehnlich geworden und die Ausstattungsstücke hatten durch häufige Übertünchungen ihr Aussehen verloren. Nach mehrjährigen Verhandlungen gelang es der Kirchengemeinde die hierfür erforderlichen Gelder zusammenzubringen, teils aus eigenen Mitteln, teils durch Beihilfen, und zwar von 5100 Mk. seitens des Herrn Kultusministers und von 500 Mk. seitens des Provinzial-Verbandes. So konnte in diesem Jahre die Arbeit ausgeführt werden unter Leitung des zuständigen Kreisbauinspektors. Sie erstreckten sich im wesentlichen auf die Erneuerung der Dachdeckung, die Verankerung der Gewölbe, deren Seitenschub gefährlich zu werden drohte und endlich auf die Ausbesserung der Südfront. Hier fehlte auf

einigen Stellen das Fundament, das jetzt erst untergezogen wurde; in den aufsteigenden Mauerwerksflächen wurden alle verwitterten Steine, soweit nötig ausgewechselt und drei Blendnischen erhielten die alte, noch deutlich erkennbare Maßwerksbemalung. (Abb. 5).

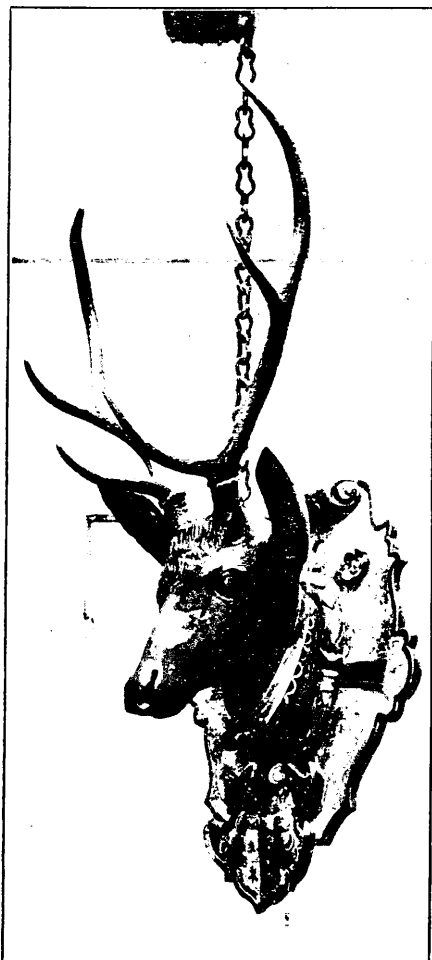
Abb. 18. Hirschkopf der kathol. Kirche  
Schöneberg (Weichsel)

10. Schöneberg a. d. Weichsel (Kr. Marienburg). Die katholische Pfarrkirche besitzt aus älterer Zeit einen Hirschkopf, der wohl ursprünglich zum Leuchter bestimmt war; indessen fehlen jetzt Lichtertüllen, und die Geweihenden waren vergoldet, so daß wir in diesem Falle wohl nur ein Erinnerungsstück vor uns haben. (Abb. 18). Als Stifter nennt sich neben dem Wappen J(ohannes) F(ranciscus) A(lbig) D(ecanus) F(ürstenerwerdensis) P(arocho) S(choenebergensis) S(choenseensis), der um die Wende des XVII. zum XVIII. Jahrhunderts lebte. Da das Stück sehr stark beschädigt war, so ließ Herr Pfarrer Teschner die Ergänzung und Wiederherstellung ausführen, die in den Werkstätten der Marienburger Schloßverwaltung erfolgte; die Auffrischung der Malerei besorgte Herr Maler Wessolowski.
