DIE
BAU- UND KUNSTDENKMÄLER
DES
KREISES GRAUDENZ.

DIE
BAU- UND KUNSTDENKMÄLER
DER
PROVINZ WESTPREUSSEN.

HEFT IX.
DER KREIS GRAUDENZ.

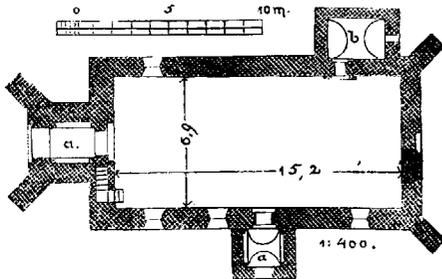
Fig. 1. Kgl. Dombrowken. Grundriss der Kirche.

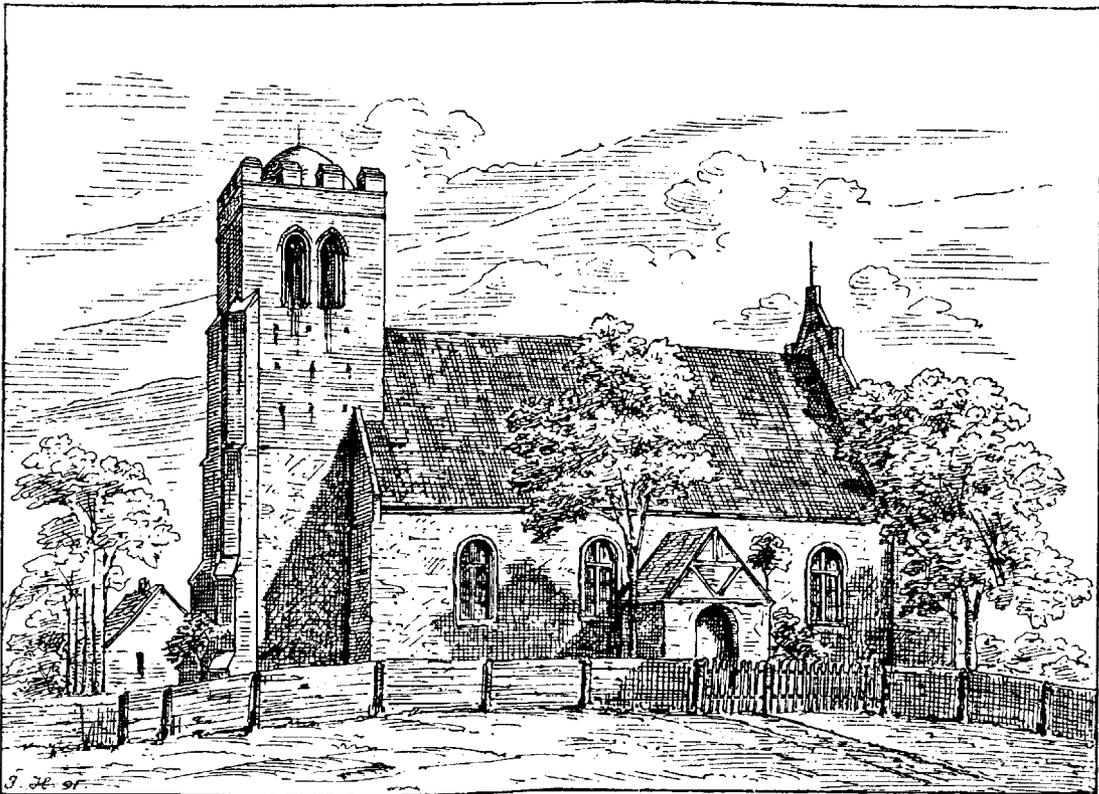
Fig. 2. Kgl. Dombrowken. Ansicht der Kirche.

Das Aeusserere der Kirche zeigt am Thurme abgesehen von der Verwitterung des denselben krönenden Kegel- oder Kuppeldaches noch vollständig die alte mittelalterliche Gestalt und wird hierdurch ganz besonders beachtenswerth; Veränderungen weist nur das Kirchenschiff auf und dürfte sich daher auch lediglich auf dieses die schon erwähnte Wiederherstellung des Kirchengebäudes durch den Starosten Johann von Dzialynski im 17. Jahrhunderte beziehen. Der Thurm ungefähr bis zum Firste des Kirchendaches ungegliedert aufsteigend auf den westlichen Ecken von zwei hohen mehrfach abgestuften Strebe Pfeilern begleitet ist in der Glockenstube mit mehreren mittelst abgetreppten Profils eingeschnittenen spitzbogigen Schallöffnungen durchbrochen und über diesen mit einem einfachen Friese zwischen vortretenden Schichten und mit kleinem Zinnenkranze umzogen, hinter dem sich das in seiner ursprünglichen Form jetzt nicht mehr sicher festzustellende massive gewölbte Kegel- oder Kuppeldach erhebt. Es ist diese Thurmkrönung das einzige im Kulmerlande aus mittelalterlicher Zeit in der alten Form erhaltene Beispiel und wohl anzunehmen, dass noch mancher andere Thurm früher eine ähnliche Krönung getragen hat.

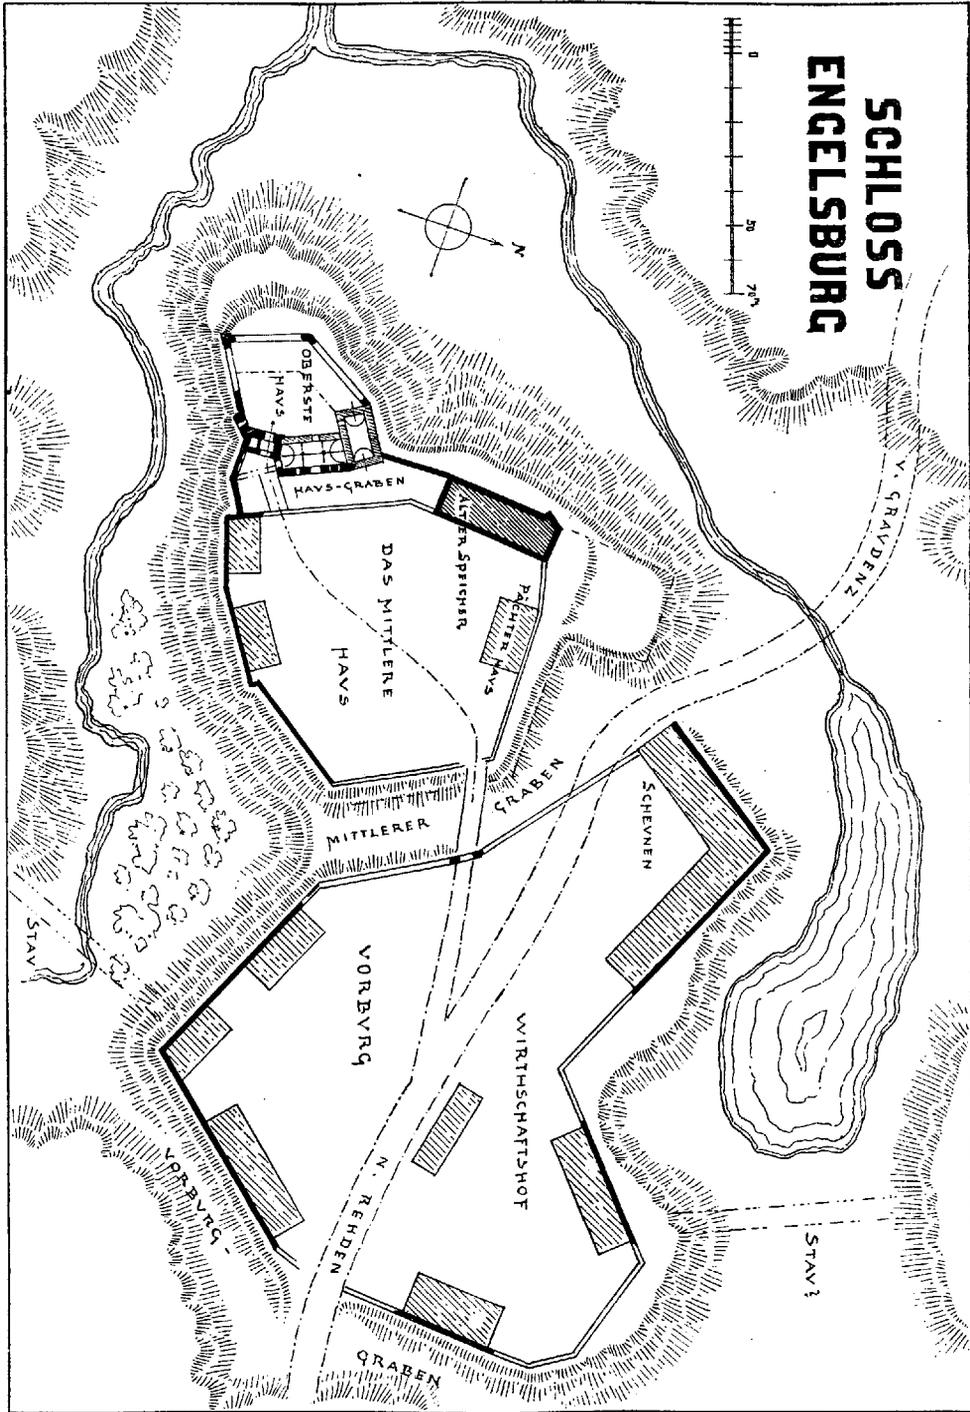
Fig. 3. Situation des Schlosses Engelsburg.

⁵⁹⁾ Die Situation nach Steinbrecht, Preussen zur Zeit der Landmeister, unter Berücksichtigung einer Aufnahme des Reg.-Baumeisters Lohr (1892) in den Akten der Königlichen Bauinspektion Graudenz. Man vergl. auch Steinbrecht a. a. O.

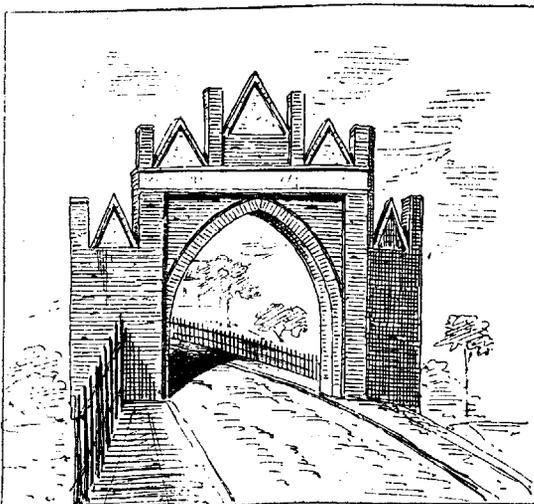
Fig. 4. Engelsburg. Thor zum mittleren Hause.

man zunächst in einen kleinen unregelmässigen Vorhof und von diesem durch ein Thor von geringer Tiefe, an dessen linker Seite eine kleine Pfortnerzelle lag⁶¹), in den obersten Schlosshof. Der ganze Platz des ehemaligen Haupthauses ist mit einem Schutt- und Trüm-

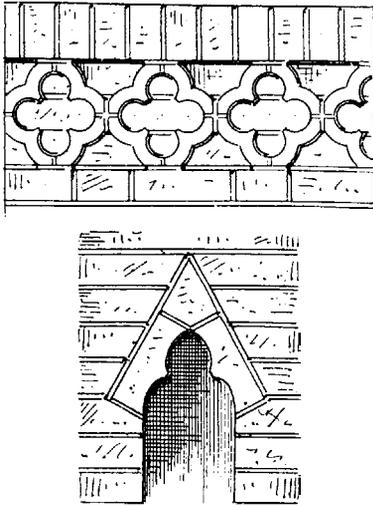
Fig. 5 u. 6. Engelsburg. Vierpassfries an einem Eckthurme des mittleren Hauses und Kleeblattbogenfenster vom obersten Hause.

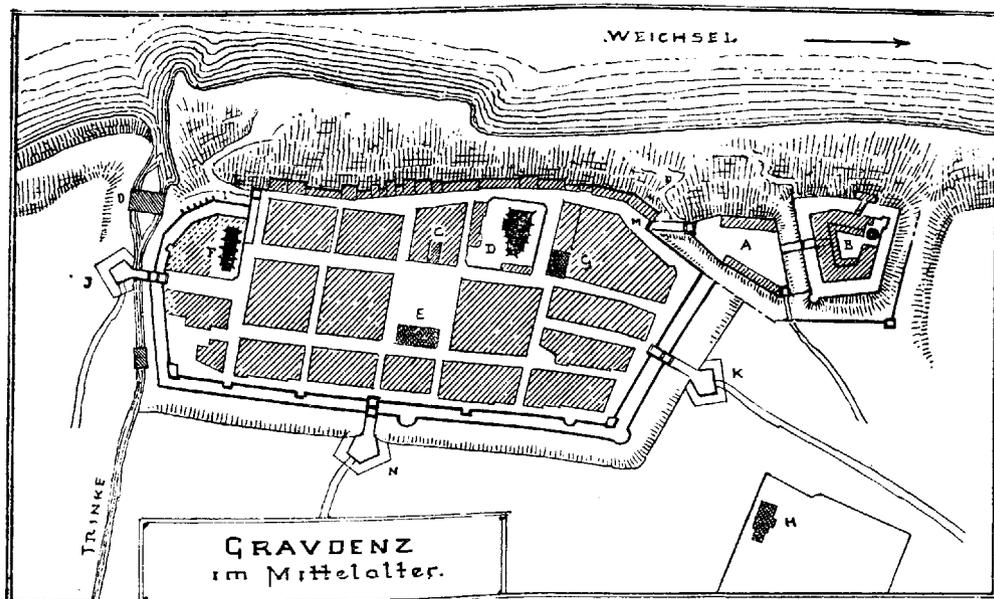
Fig. 7. Graudenz. Stadtplan im Mittelalter.

⁸⁴) Der Grundriss der Stadt ist auf Grund des Stadtplanes von 1872, des kleinen Planes von 1655 und unter Benutzung des Planes bei Steinbrecht zusammengestellt.

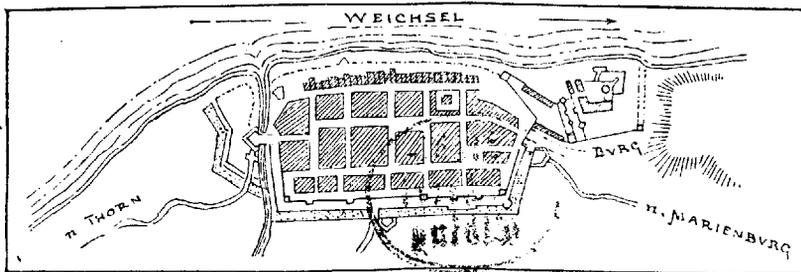
Fig. 9. Graudenz. Plan der Stadt und des Schlosses nach Puffendorf (1655).

hundreds (Fig. 8 u. 9), die Darstellung der Belagerung durch die Schweden im Jahre 1655⁸⁵⁾. Zwar stimmen Grundriss und Ansicht nicht genau überein, auch lassen sich nicht alle Thürme und Spitzen erklären und deuten, im Wesentlichen dürfte aber die Abbildung der damaligen Erscheinung entsprechen. Nach derselben besaßen Stadt und Schloss damals bis auf geringe im Laufe der Zeit durch Zerstörungen und durch das Alter notwendig gewordene Umbauten und Veränderungen in ihren Befestigungen, den Thoren, geziinten Mauern und Thürmen noch ganz den mittelalterlichen Charakter. Die jetzige Erscheinung der Stadt zeigen die beiden beigegefügte Lichtdrucke (Beilage No. 1 und 2), von denen der eine vom alten Schlossthurme aufgenommen einen Blick über die Stadt giebt, der andere von der Weichsel die Speicherseite der Stadt mit dem Schlossberge im Hintergrunde zur Darstellung bringt.

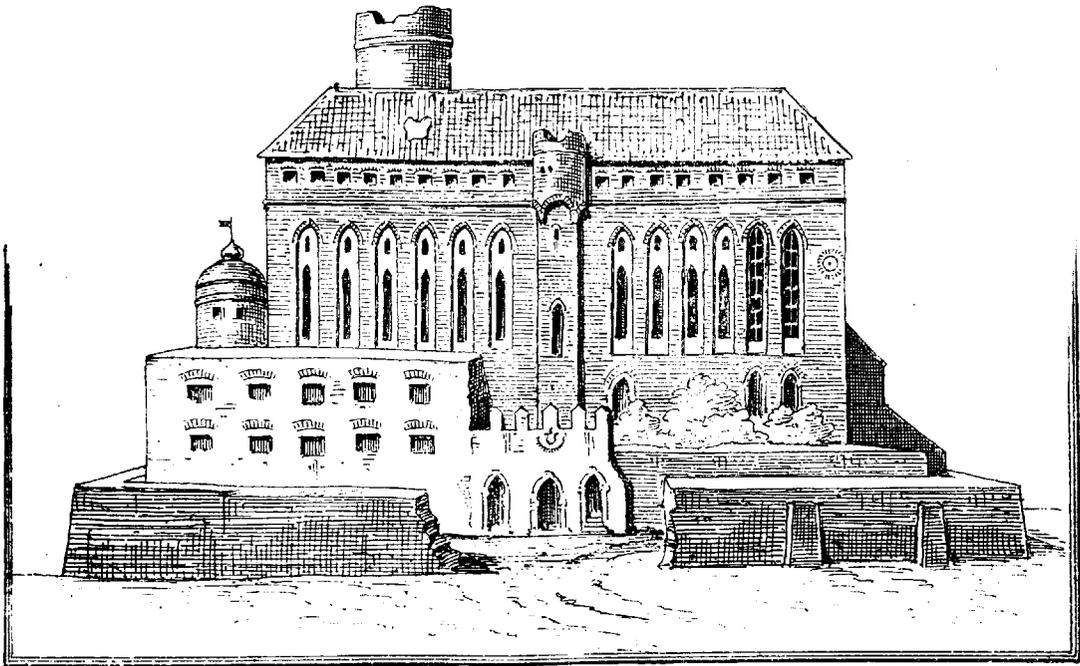
Fig. 10. Graudenz. Ansicht des Haupthauses vom Schlosse.

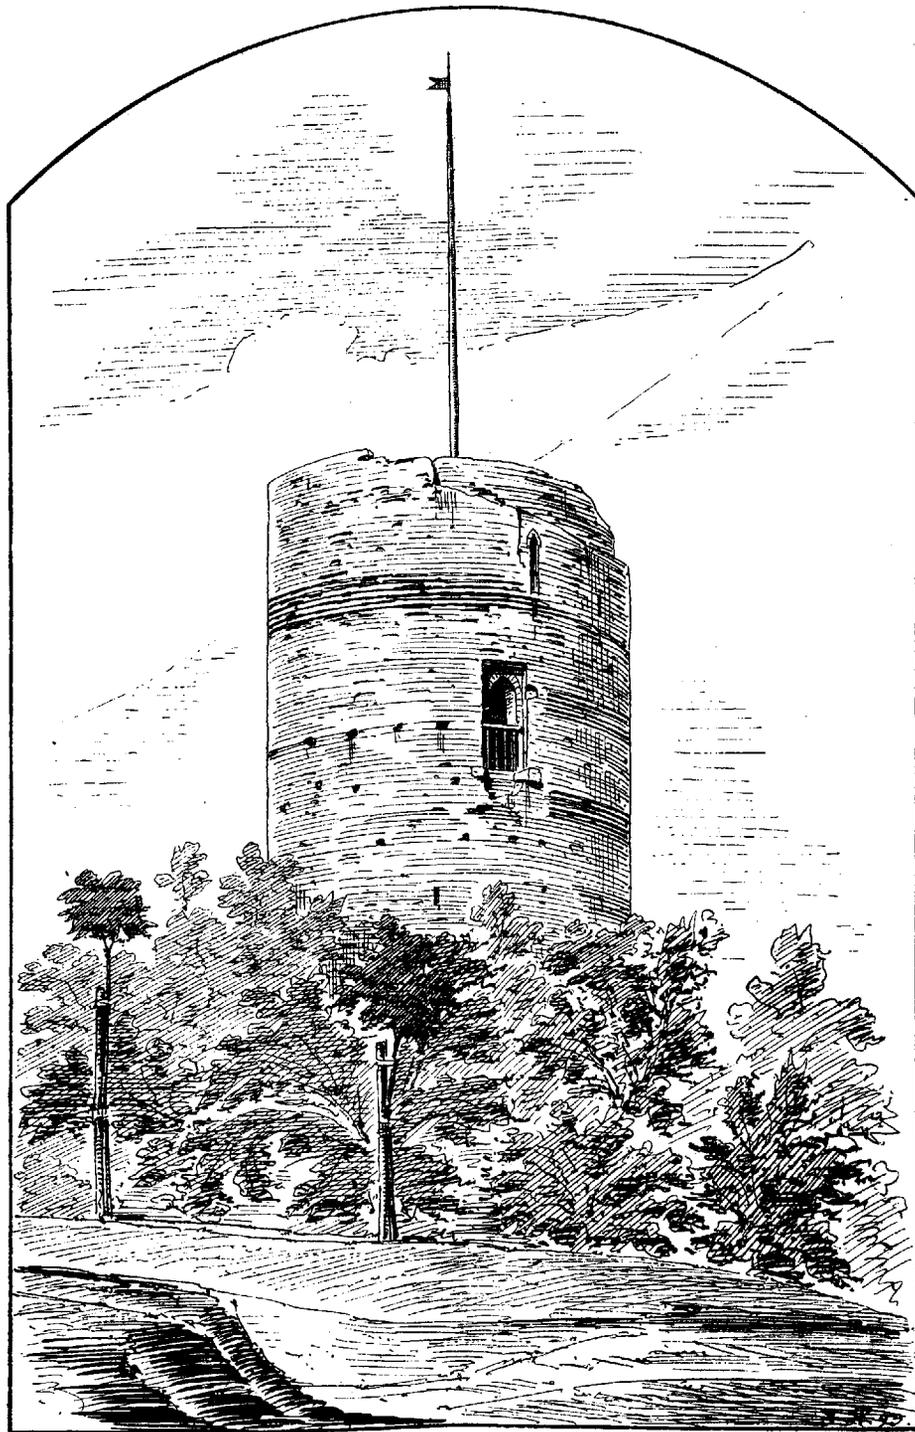
Fig. 11. Graudenz. Ansicht des Schlossturmes.

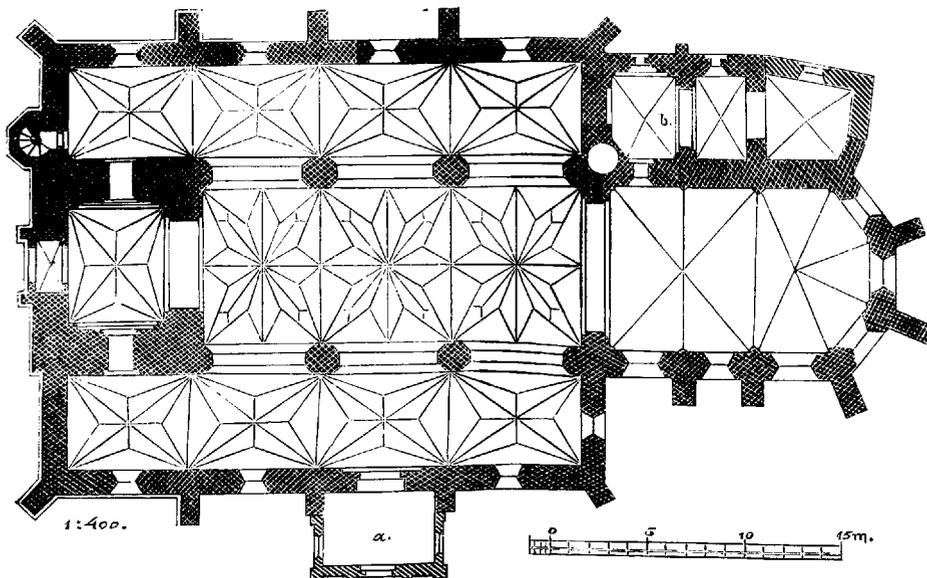
Fig. 12. Graudenz. Grundriss der kath. Pfarrkirche.

Die Kirche (Fig. 12) zeigt in ihrer Anlage die im Ordenslande weniger gebräuchliche Anordnung des polygonen Chorschlusses und setzt sich zusammen aus einem dreiseitigen in drei Seiten des Achtecks (ungenau) geschlossenen Altarhause und aus einem dreischiffigen vierjochigen hallenförmigen Langhause mit stark überhöhtem Mittelschiffe ohne

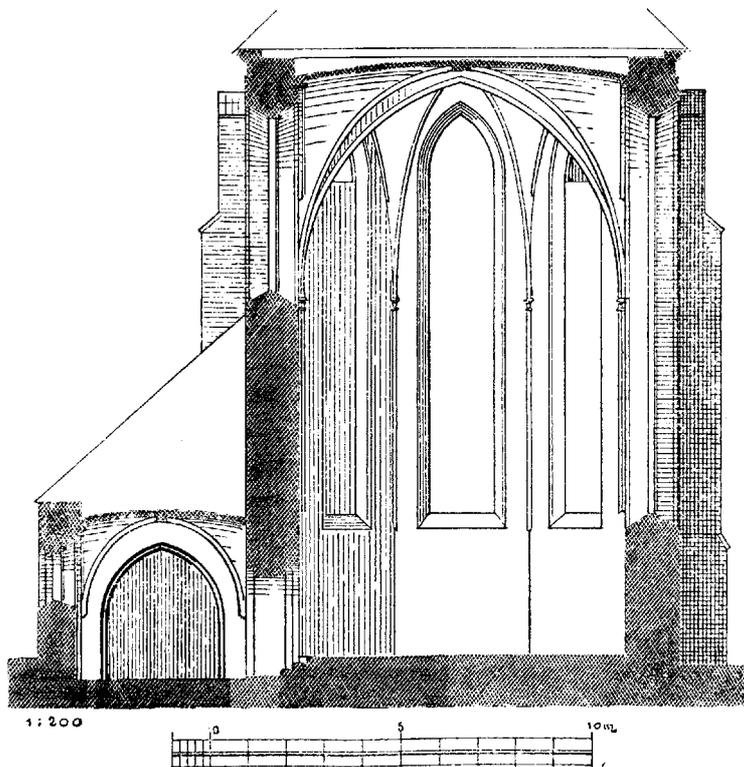
Fig. 13. Graudenz. Schnitt durch das Altarhaus der kath. Pfarrkirche.

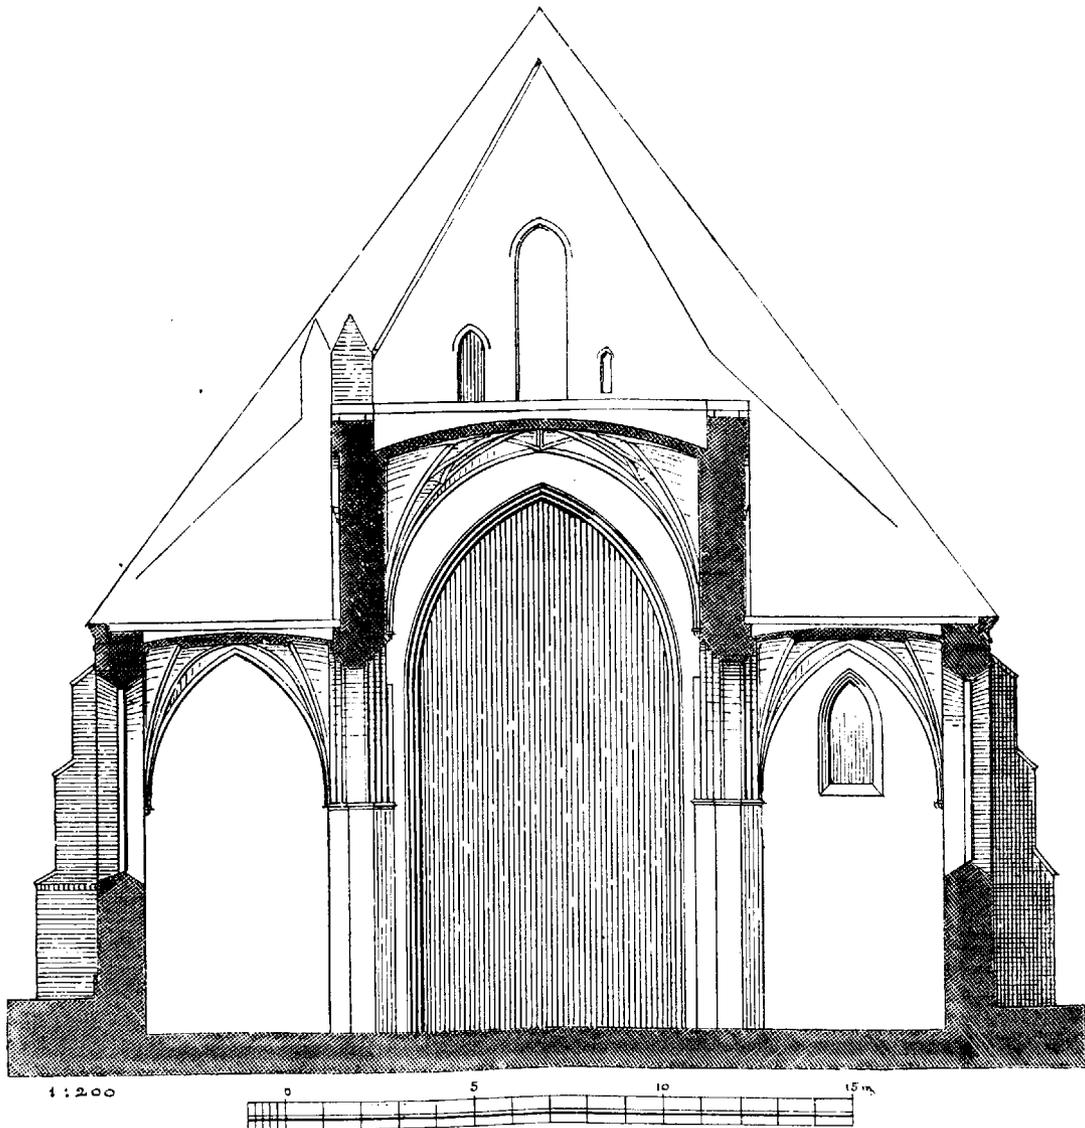
Fig. 23. Graudenz. Schnitt durch das Schiff der kathol. Pfarrkirche.

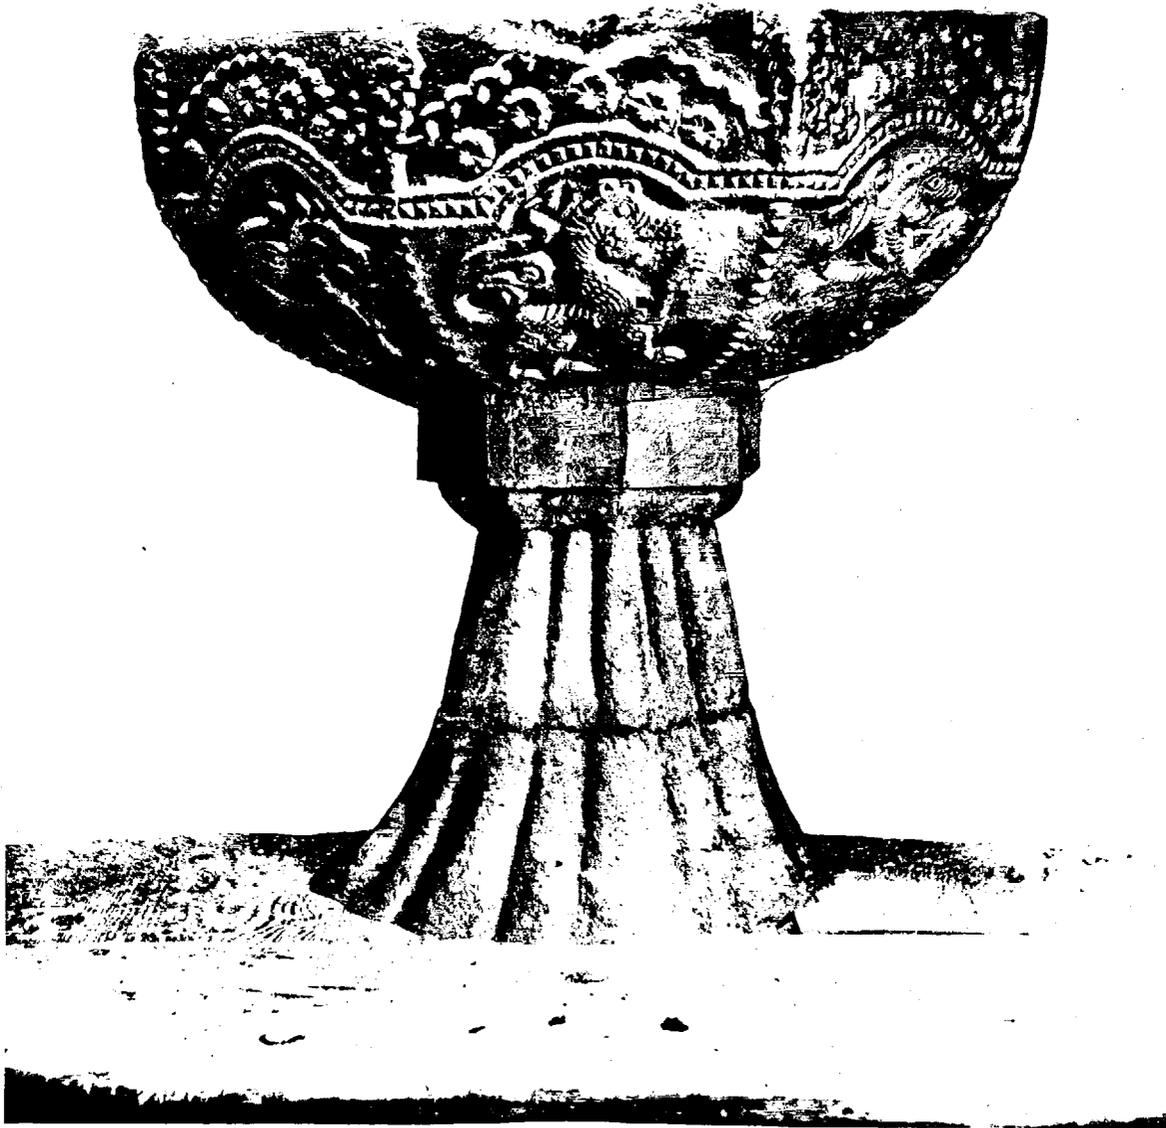
GRAUDENZ (KATH. PFARRK.). TAUFSTEIN.

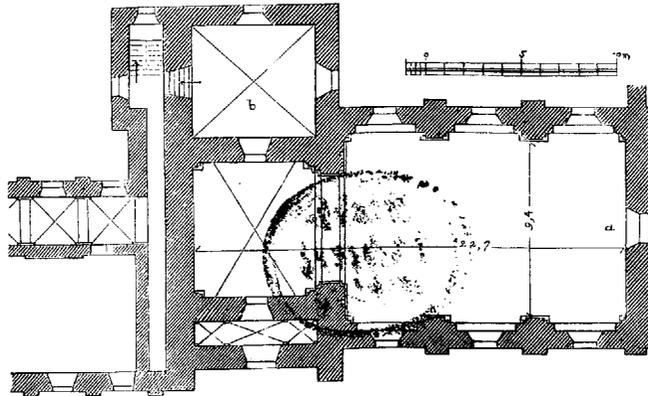
Fig. 24. Graudenz. Grundriss der Semmarkirche.

¹³⁶⁾ Grundriss und Durchschnitt nach einer alten nicht ganz genauen Aufnahme in den Akten der Königl. Bauinspektion und eigenen Aufmassen. Die Länge des Kirchenraumes sowie die Höhe des Gewölbes liess sich nicht mit Sicherheit feststellen.

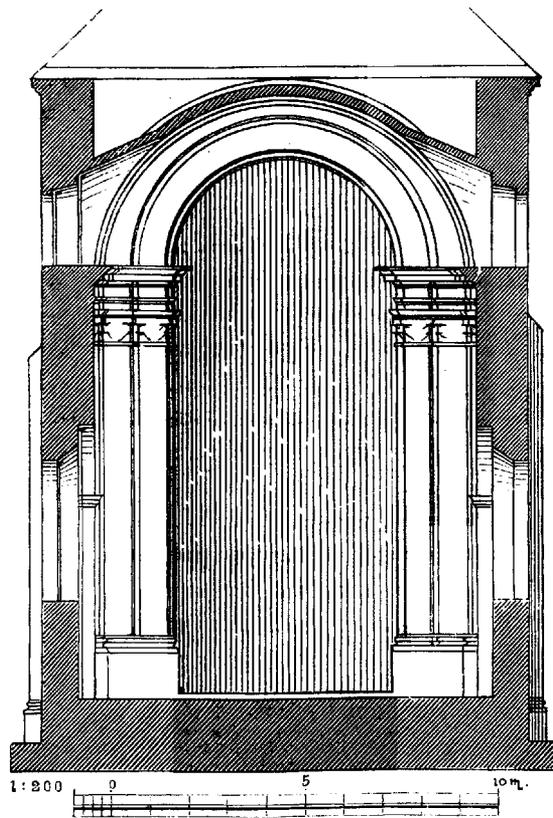
Fig. 25. Graudenz. Querschnitt der Seminarkirche.

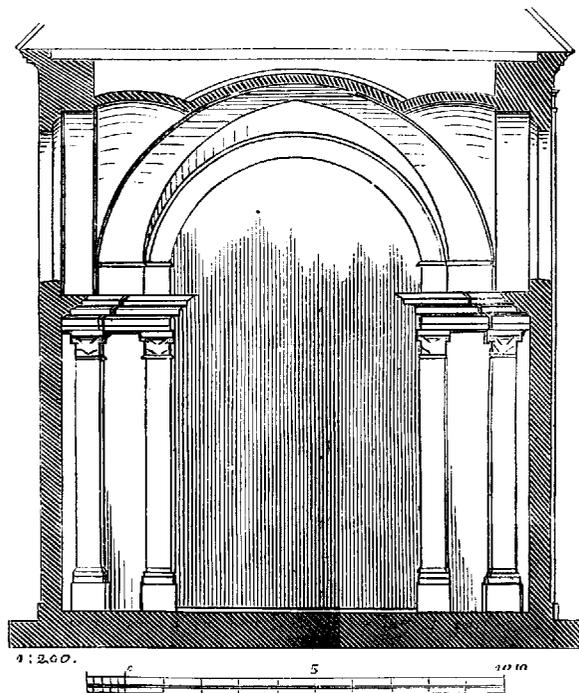
Fig. 26. Graudenz. Querschnitt der Zuchthauskirche.

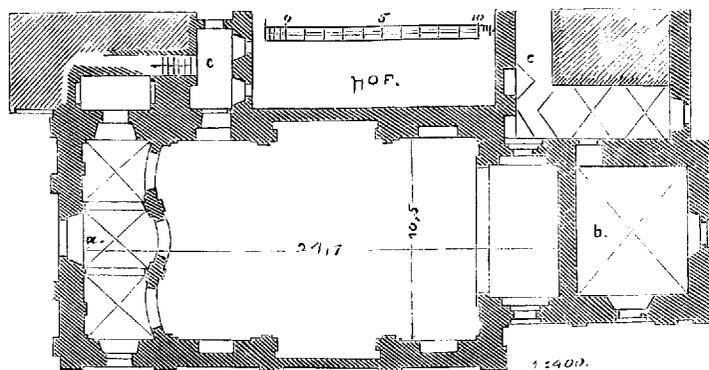
Fig. 27. Graudenz. Grundriss der Zuchthauskirche.

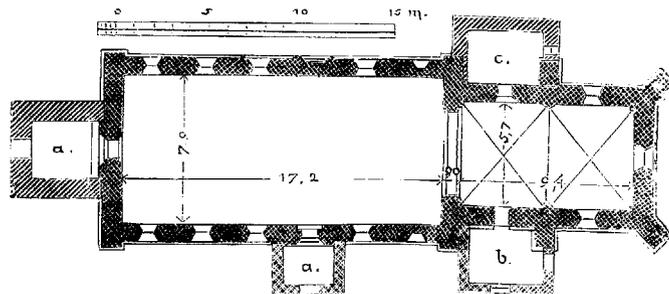
Fig. 28. Grutta. Grundriss der Kirche.

Der Grundriss der Kirche (Fig. 28)¹⁵⁶⁾, welche ursprünglich thurmlos war, setzt sich zusammen aus dem 5,7 m : 9,4 m grossen Altarhaus und aus dem 7,9 m breiten und 17,2 m langen mit dem Altarhaus durch den spitzbogigen abgetreppten Triumphbogen verbundenen Schiffe; die Gesamtlänge im Inneren misst 27,5 m. Sämtliche Nebenbauten, die im Putzbau aufgeführte ältere Sakristei unter Pultdach auf der Nordseite (c), die Sakristei auf der Südseite (b) und die Vorhalle (a) ebenda, beide mit Satteldach und Giebel abgeschlossen, sowie der gleichfalls abgeputzte und mit Zinkhaube abgedeckte Thurm auf der Westseite mit

¹⁵⁶⁾ Der Grundriss ist nur als Skizze anzusehen, in demselben sind nur die Hauptmaasse ausgemessen worden, die Maasse der Anbauten dagegen nicht.

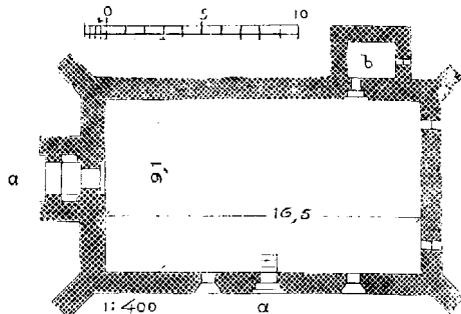
Fig. 34. Gubin. Grundriss der Kirche.

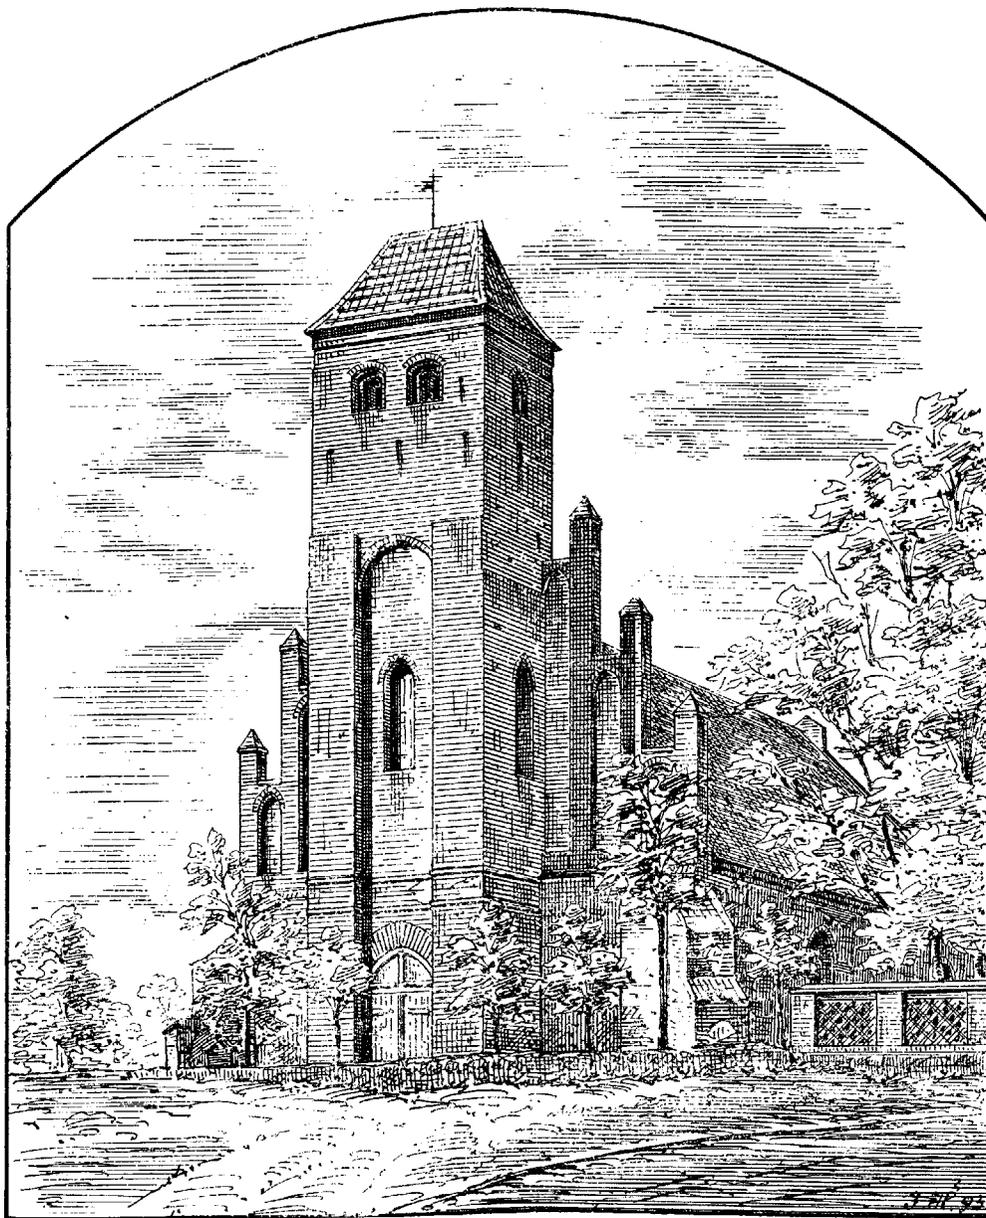
Fig. 35. Gubin. Ansicht der Kirche.

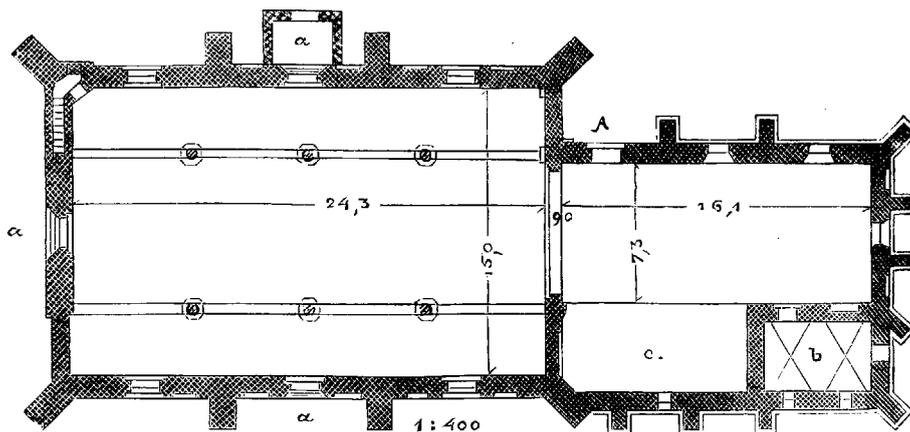
Fig. 36. Lessen. Grundriss der kath. Pfarrkirche.

Die Kirche (vergl. die Grundrisskizze Fig. 36) zeigt die Anlage der grösseren Stadtkirchen, ein dreischiffiges dreijochiges Langhaus ohne Thurm von 15,0^m Lichtweite und 24,3^m innerer Länge, an das sich östlich

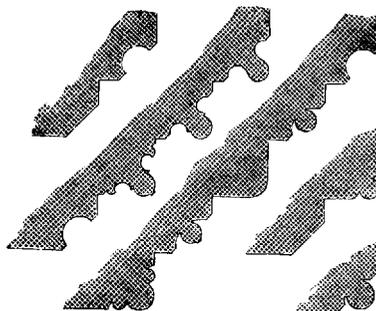
Fig. 37—41. Kathol. Pfarrkirche in Lessen. Profil der Schiffsfenster im Inneren, Profil der Süd- und Westhür, Fensterprofil der Nordseite und Rundstab von der Sakristeithür und den Blenden des Altarhauses.

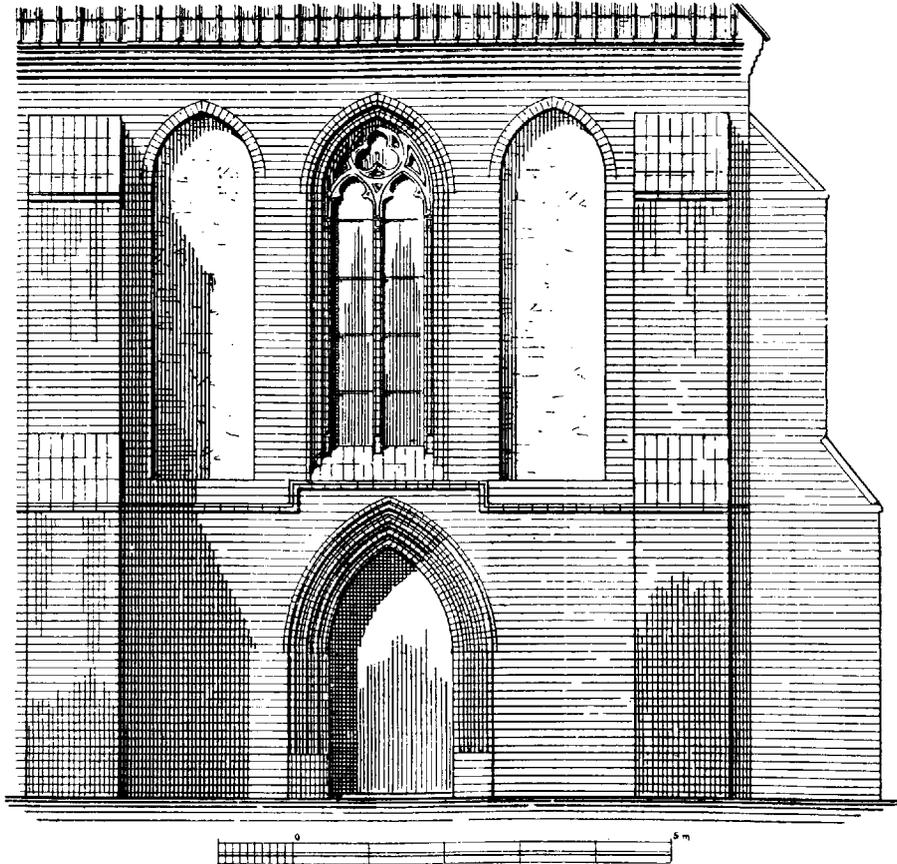
Fig. 42. Kathol. Pfarrkirche in Lessen. System des Langhauses.

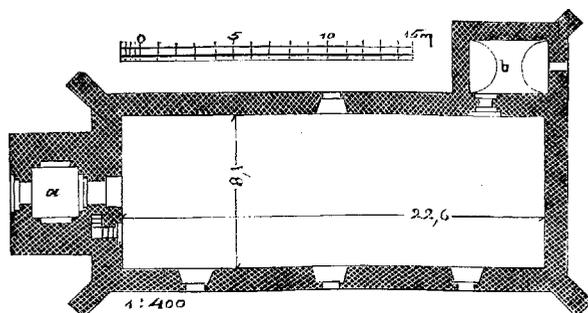
Fig. 43. Linowo. Grundriss der Kirche.

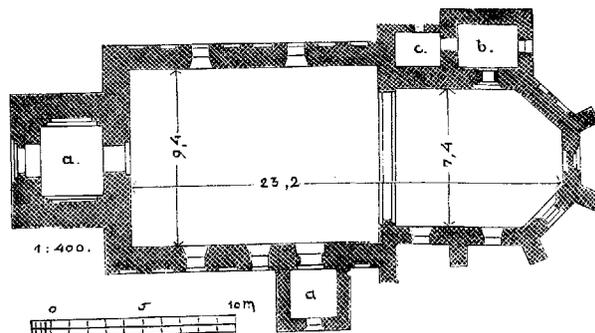
Fig. 44. Lopatken. Grundriss der Kirche.

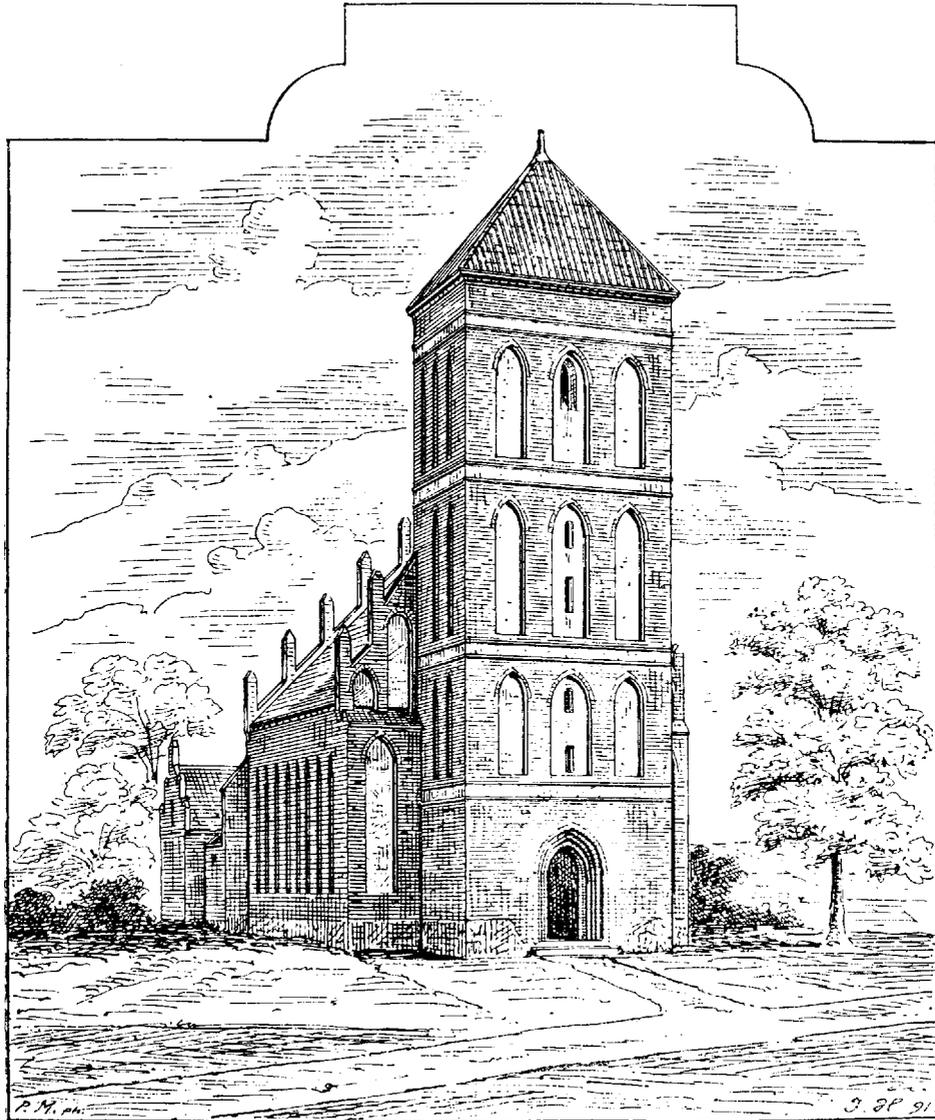
Fig. 45. Lopatken. Ansicht der Kirche.

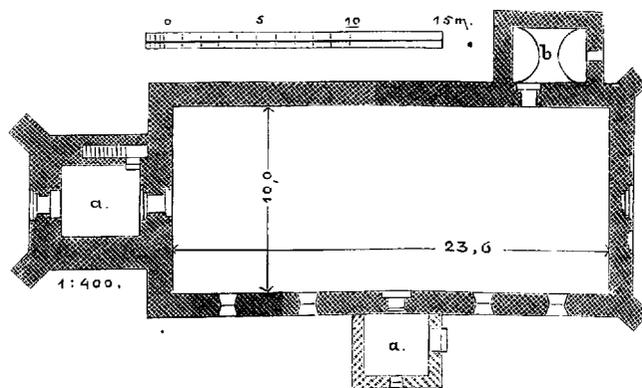
Fig. 46. Mockrau. Grundriss der Kirche.

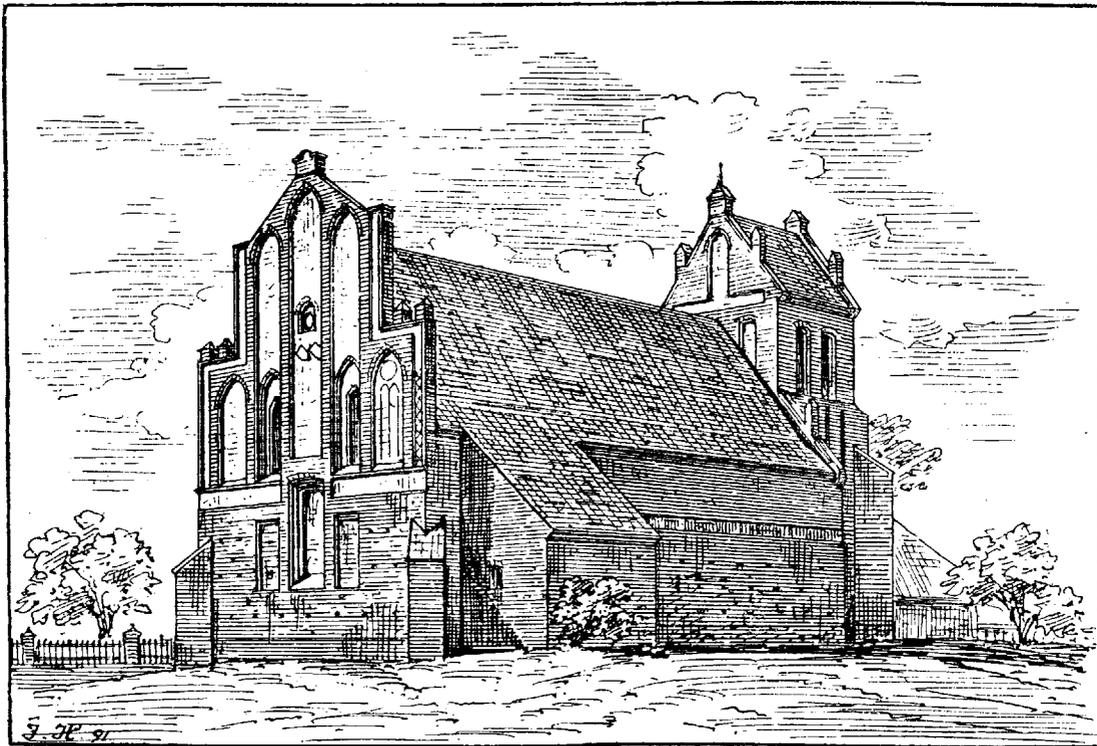
Fig. 47. Mockran. Ansicht der Kirche.

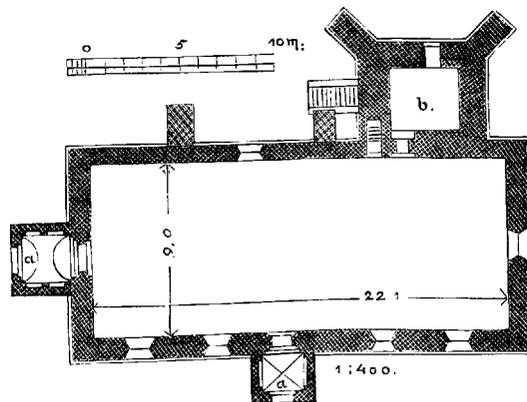
Fig. 48. Okonin. Grundriss der Kirche.

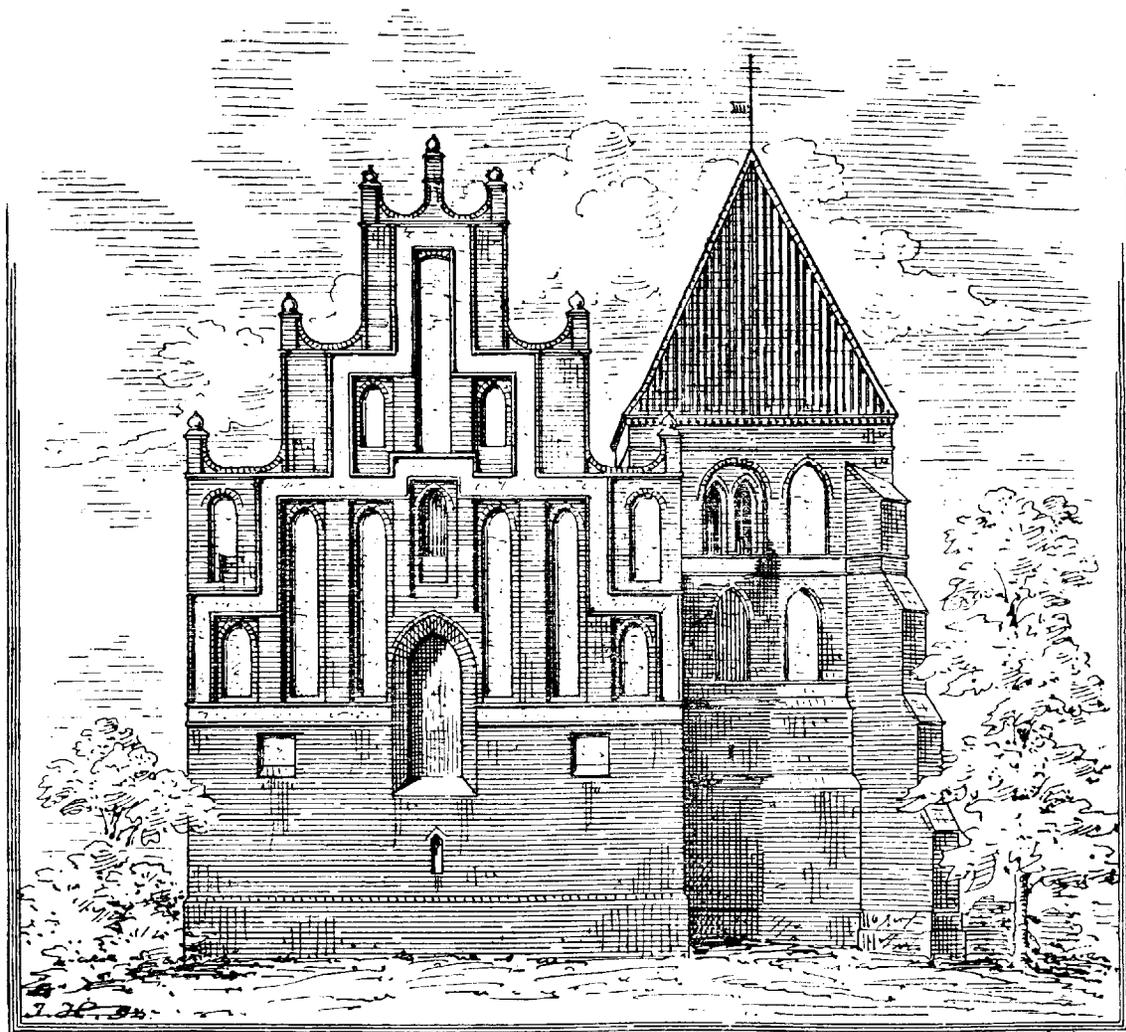
Fig. 49. Okonin. Ansicht der Kirche.

Das Aeussere der Kirche (Fig. 49) lässt in seiner jetzigen Gliederung noch ziemlich deutlich die ehemalige Gestalt erkennen. Danach war das Gebäude ziemlich niedrig und im Inneren mit einer in den Dachraum hineinragenden gebogenen oder gebrochenen Holzdecke überspannt; das Gesims der Langseiten lag ungefähr in Höhe des untersten Frieses auf den Giebelseiten, bei dem Umbau des

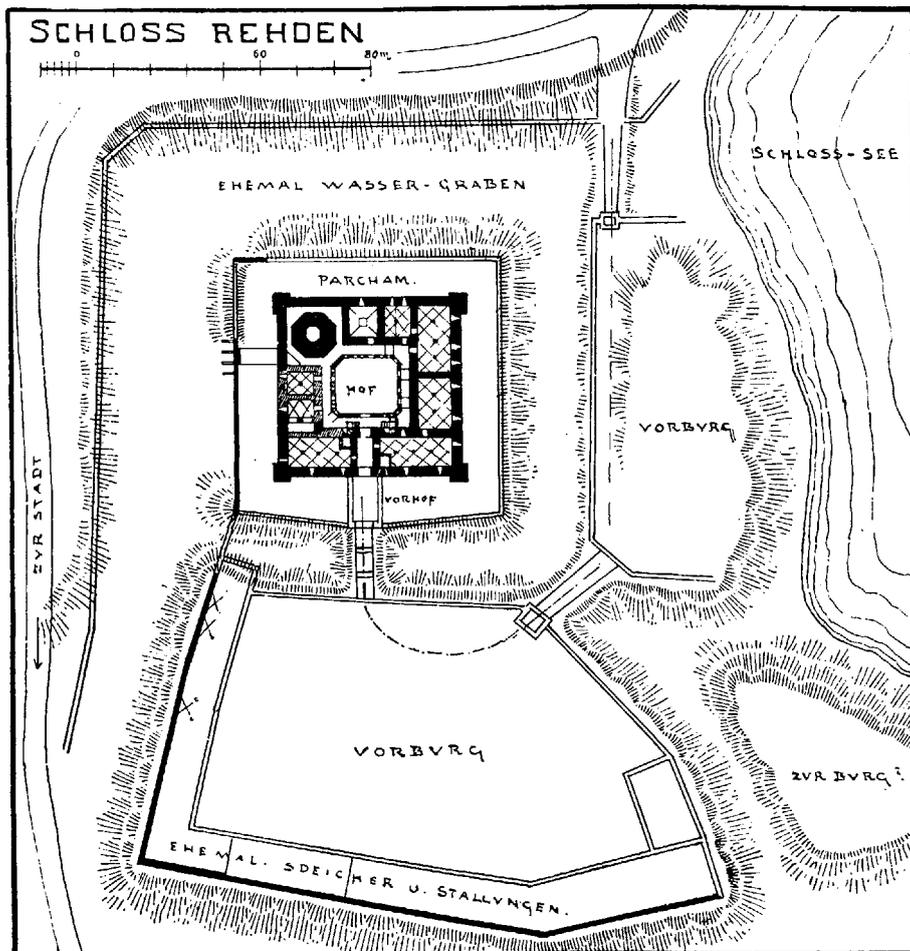
Fig. 50. Rehden. Situation des Schlosses.

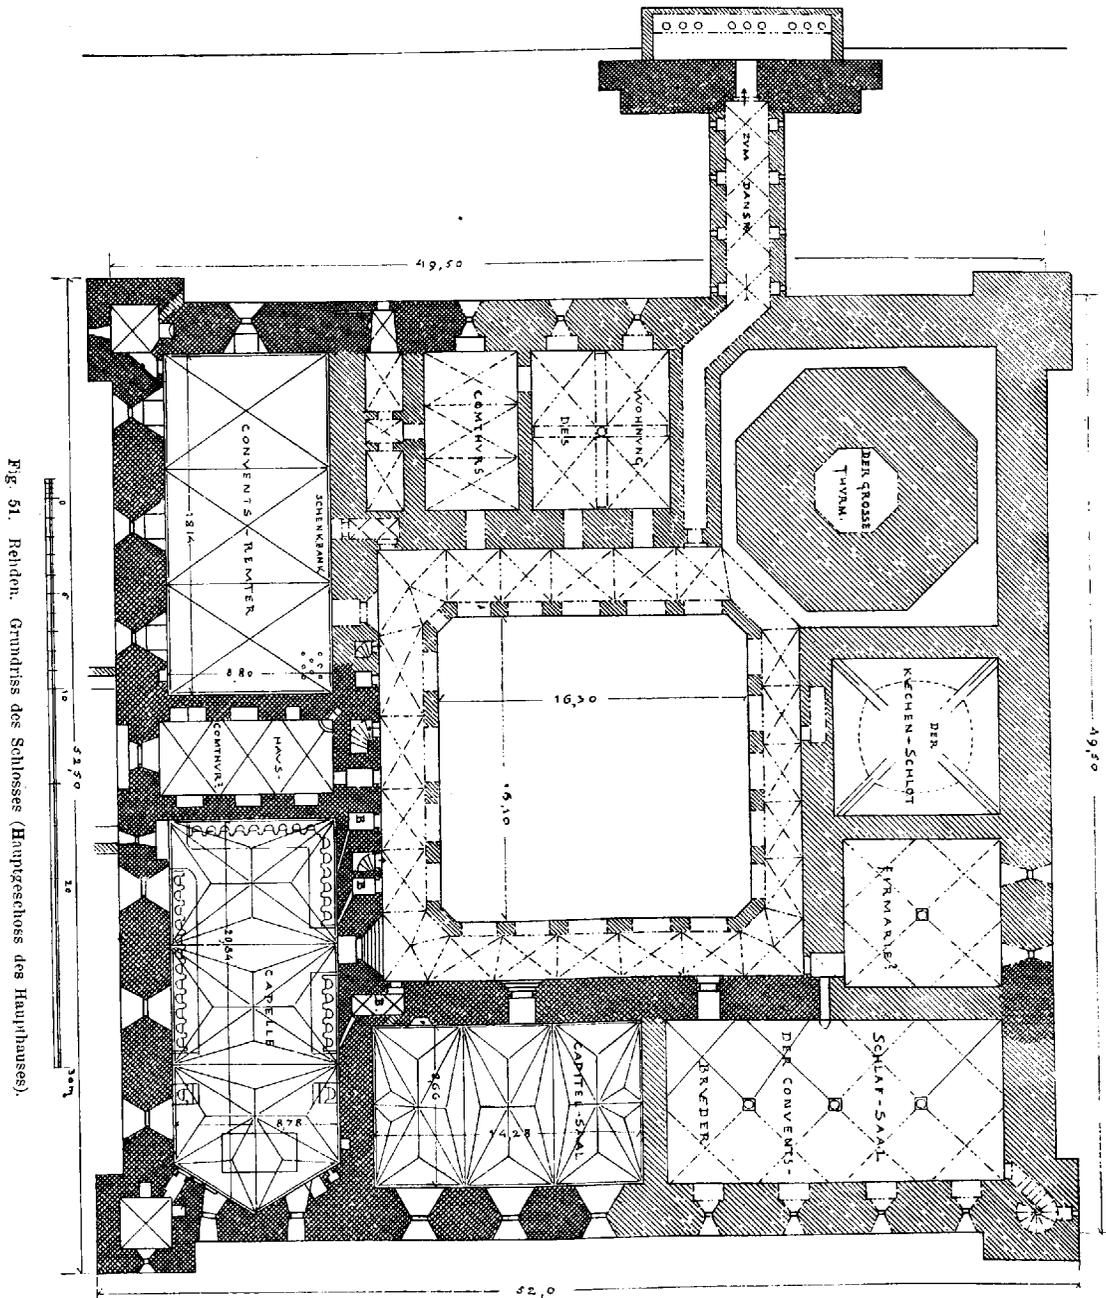
Fig. 51. Reihden. Grundriss des Schlosses (Hauptgeschoss des Haupthauses).

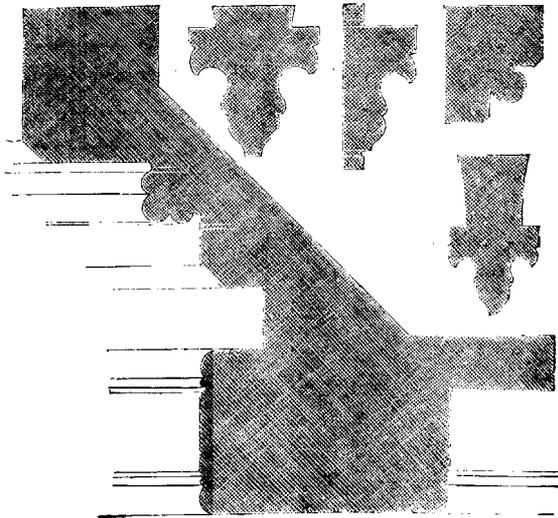
Fig. 52—56. Schloss Rehden. Gliederung des Eingangsportals und der Fallgatterbahn, Gratsteine der Gewölbe und Formstein der inneren Portale (1 : 10).
