DIE
BAU- UND KUNSTDENKMÄLER
DES
KREISES GRAUDENZ.

DIE
BAU- UND KUNSTDENKMÄLER
DER
PROVINZ WESTPREUSSEN.

HEFT IX.
DER KREIS GRAUDENZ.

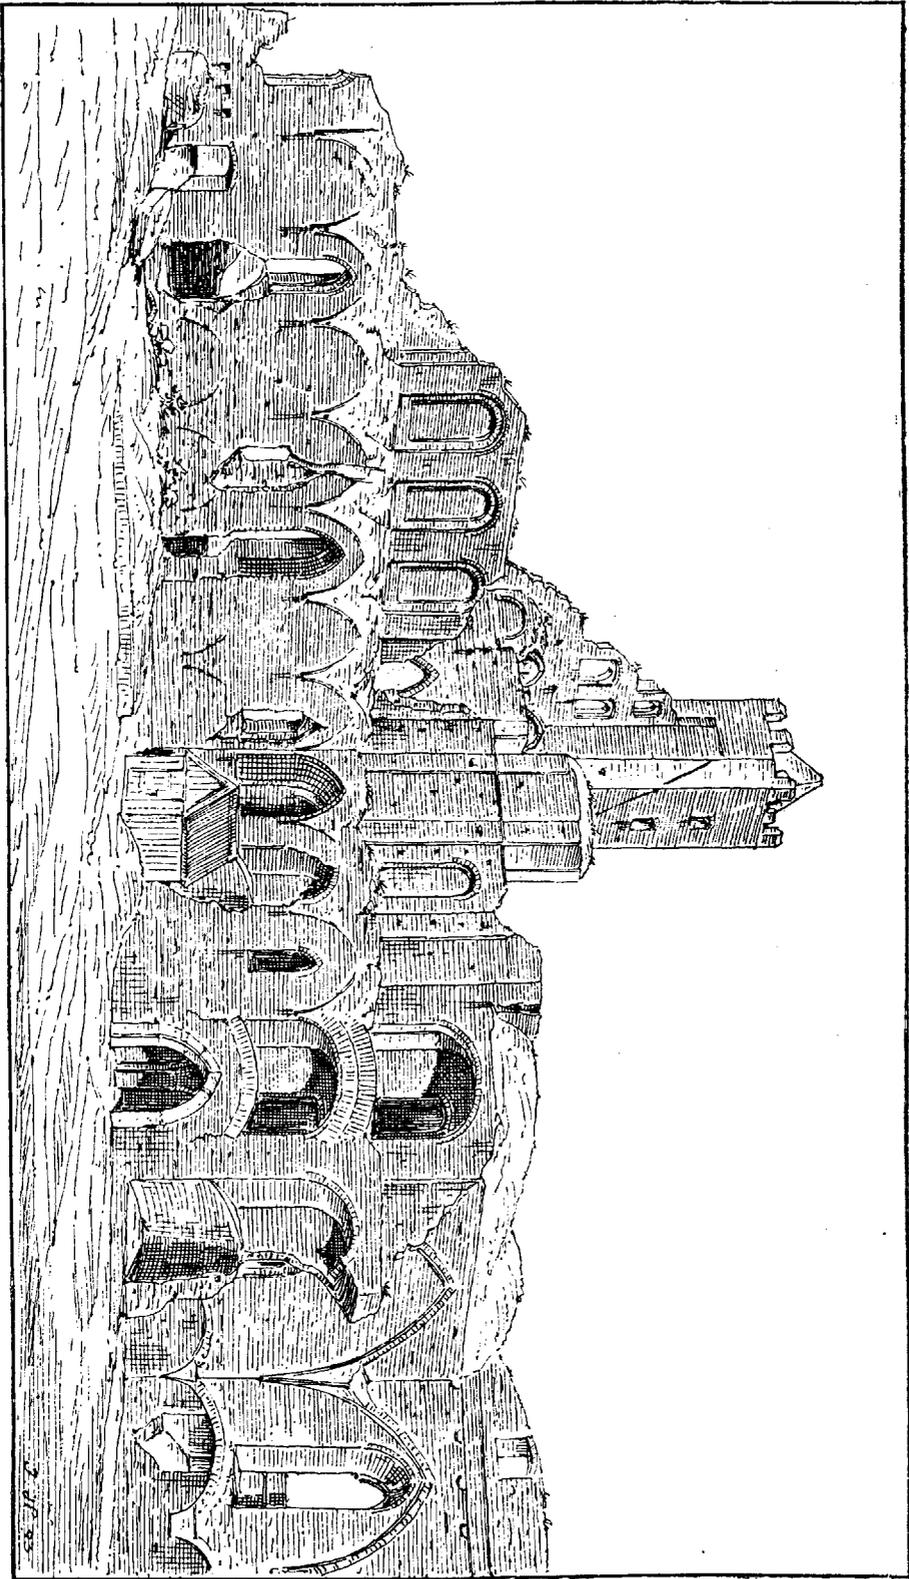
Fig. 57. Rehdn. Innenansicht des Schlosses.

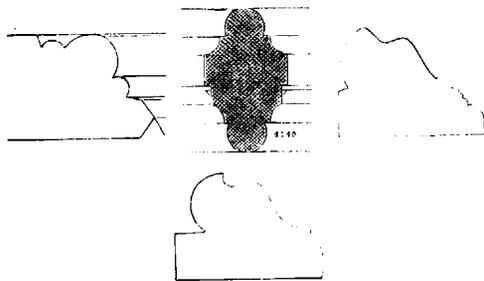
Fig. 58—61. Schloss Rehden, Eckprofil der Kapellenfenster, Theilungspost und zwei Krabbensteine.

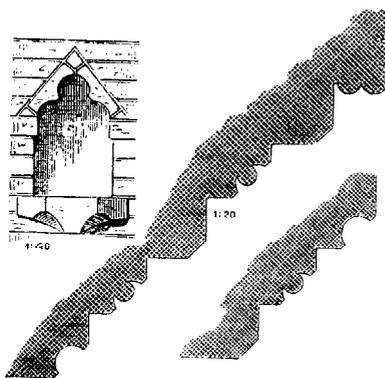
Fig. 62—64. Schloss Rehden. Lampennische in der Durchfahrt, Gliederung des Kapellenportals und des Einganges zum Kapitelsaale.

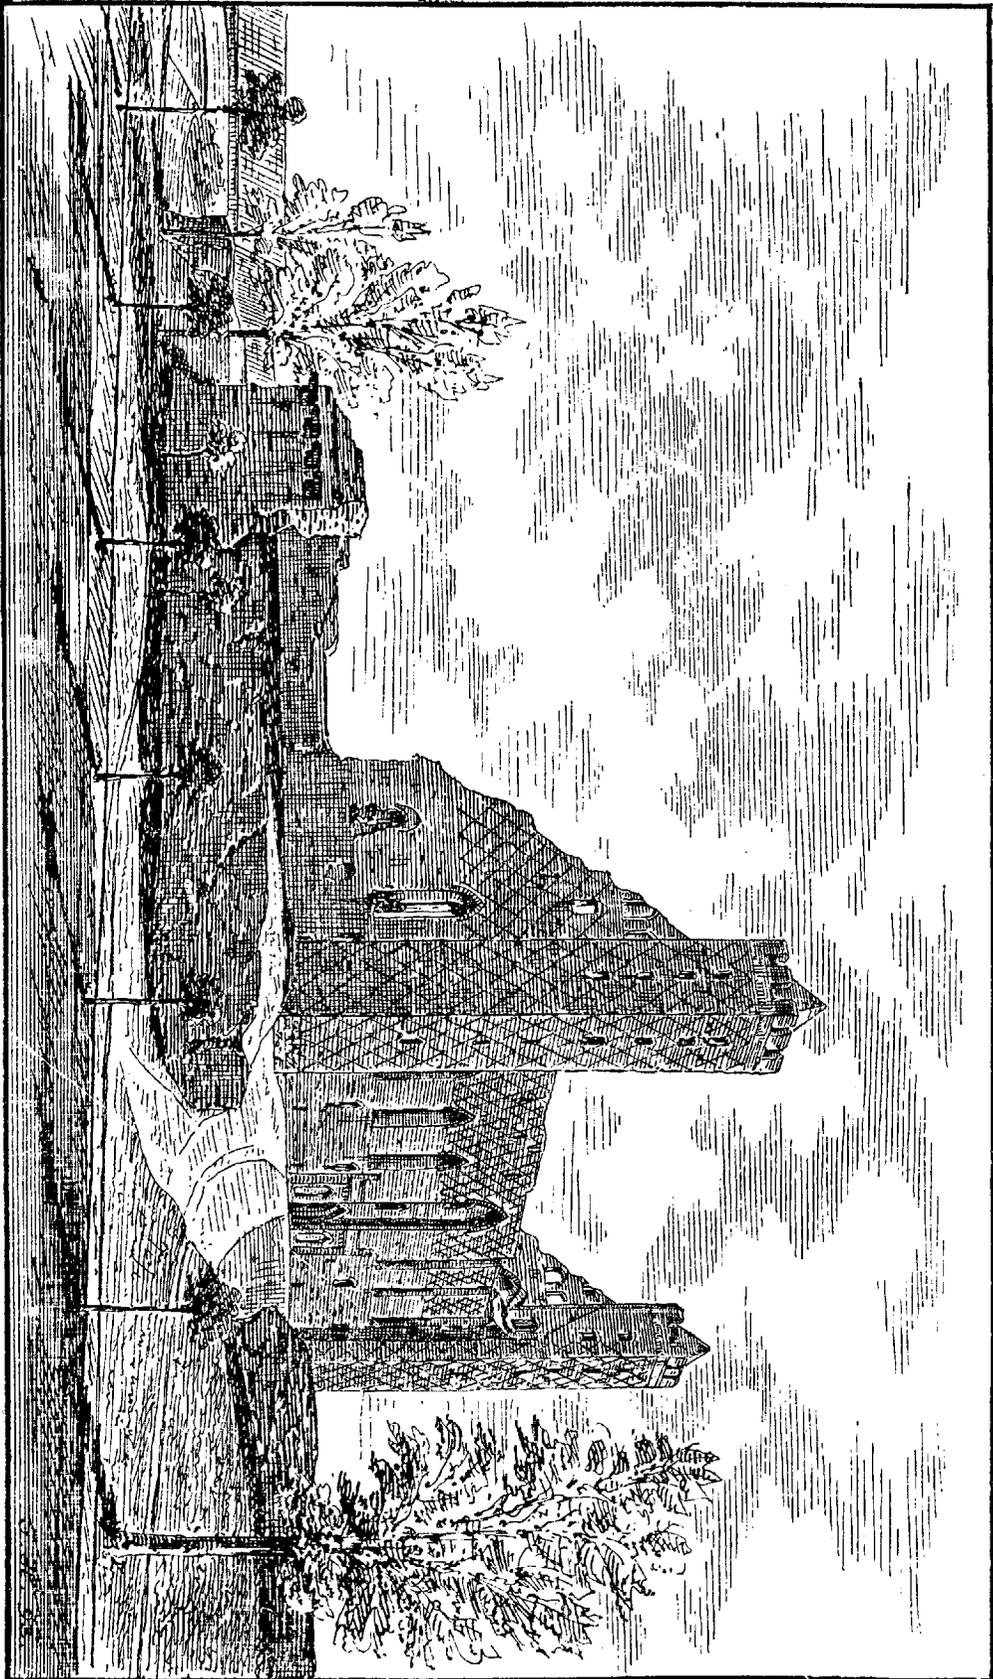
Fig. 66. Renden. Ansicht des Schlosses von Süd-Westen.

²⁹⁰) Am Fusse des Thurmes wurden zahlreiche Steinkugeln aufgefunden, dieselben sind auf dem nordöstlichen Thurms stumpfe zu einer Kugelpyramide zusammengesetzt. Siehe Fig. 66.

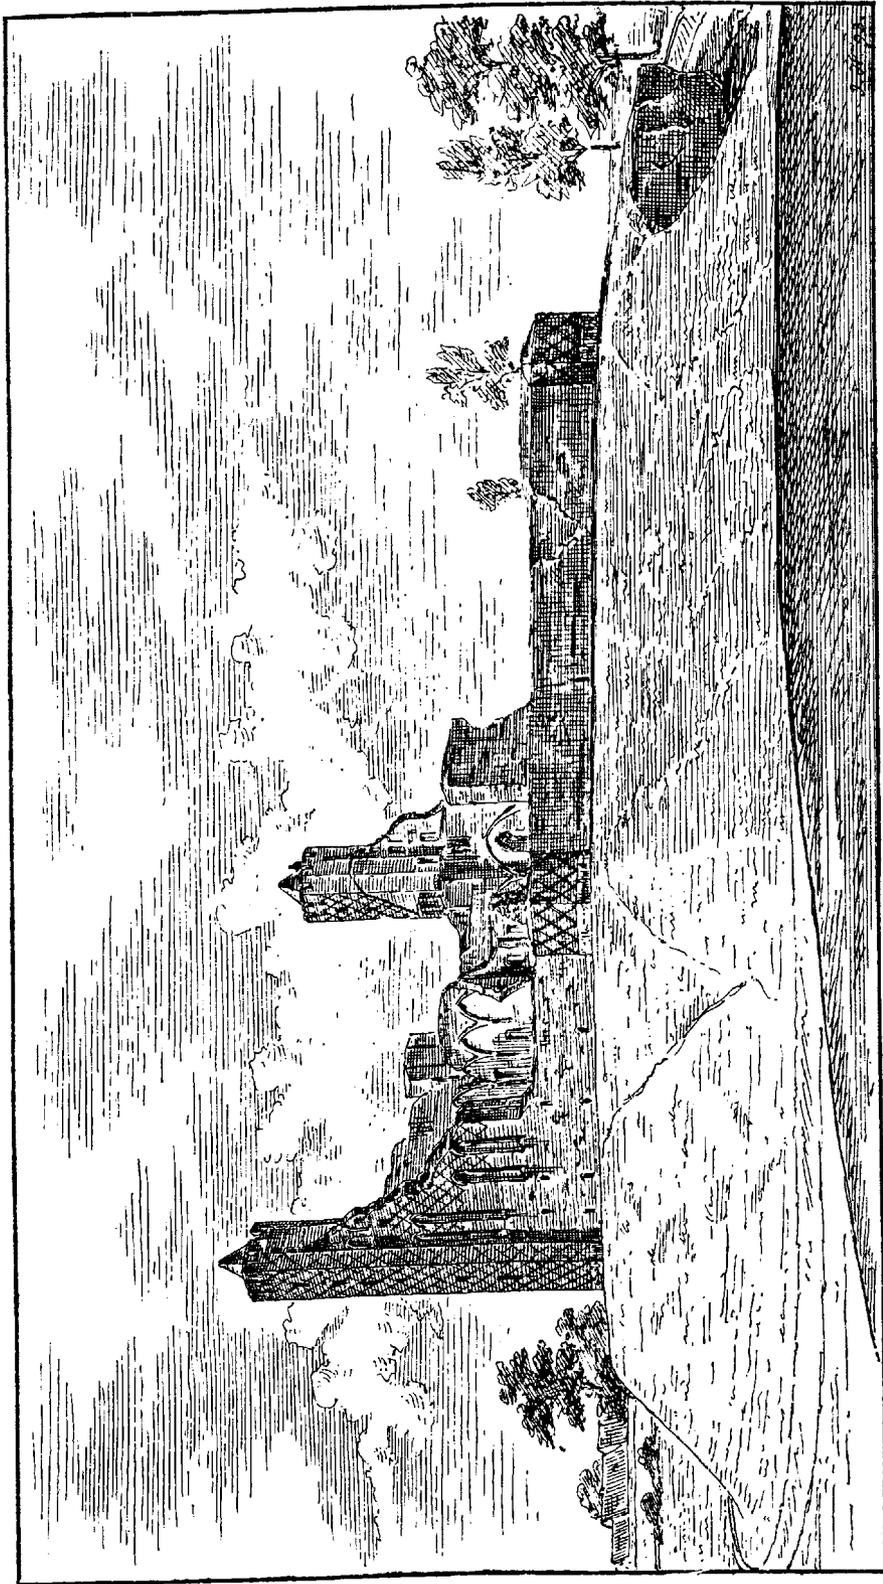
Fig. 66. Rehdun. Ansicht des Schlosses von Nord-Osten.

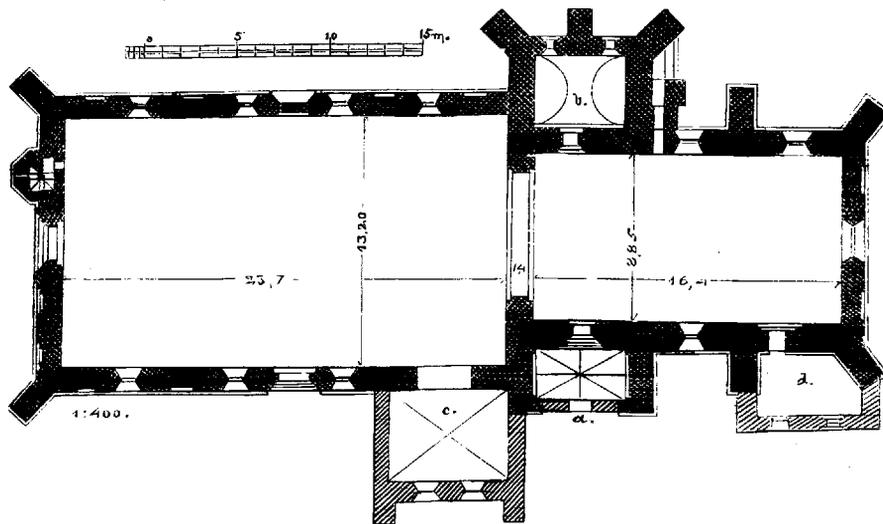
Fig. 67. Rehden. Grundriss der kathol. Pfarrkirche.

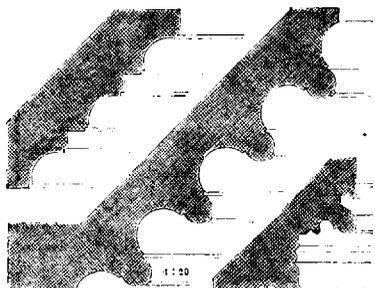
Fig. 68—70. Kathol. Pfarrkirche in Rehden. Profil der Sakristelfenster, des Südportals am Schiffe und der Sakristeithür.

mit je drei besonders an dem westlichen Theile des Gebäudes auftretenden Hohlkehlensteinen (Fig. 68) eingefasste Fenster erleuchtet; die Vorhalle überdeckt ein Kreuzgewölbe, dessen rechteckiger auch die Scheitel der Kappen betonender Gratstein auf kleinen

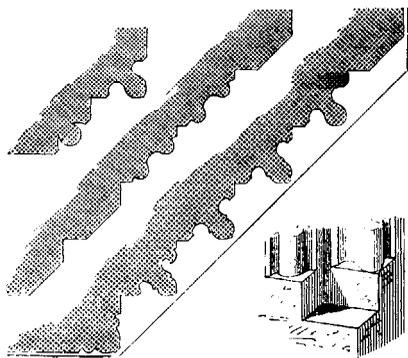
Fig. 71—74. Kathol. Pfarrkirche in Rehden. Gliederung des Triumphbogens, der Nordthür am Schiffe, des Einganges am Altarhause und des Sockels am Triumphbogen.

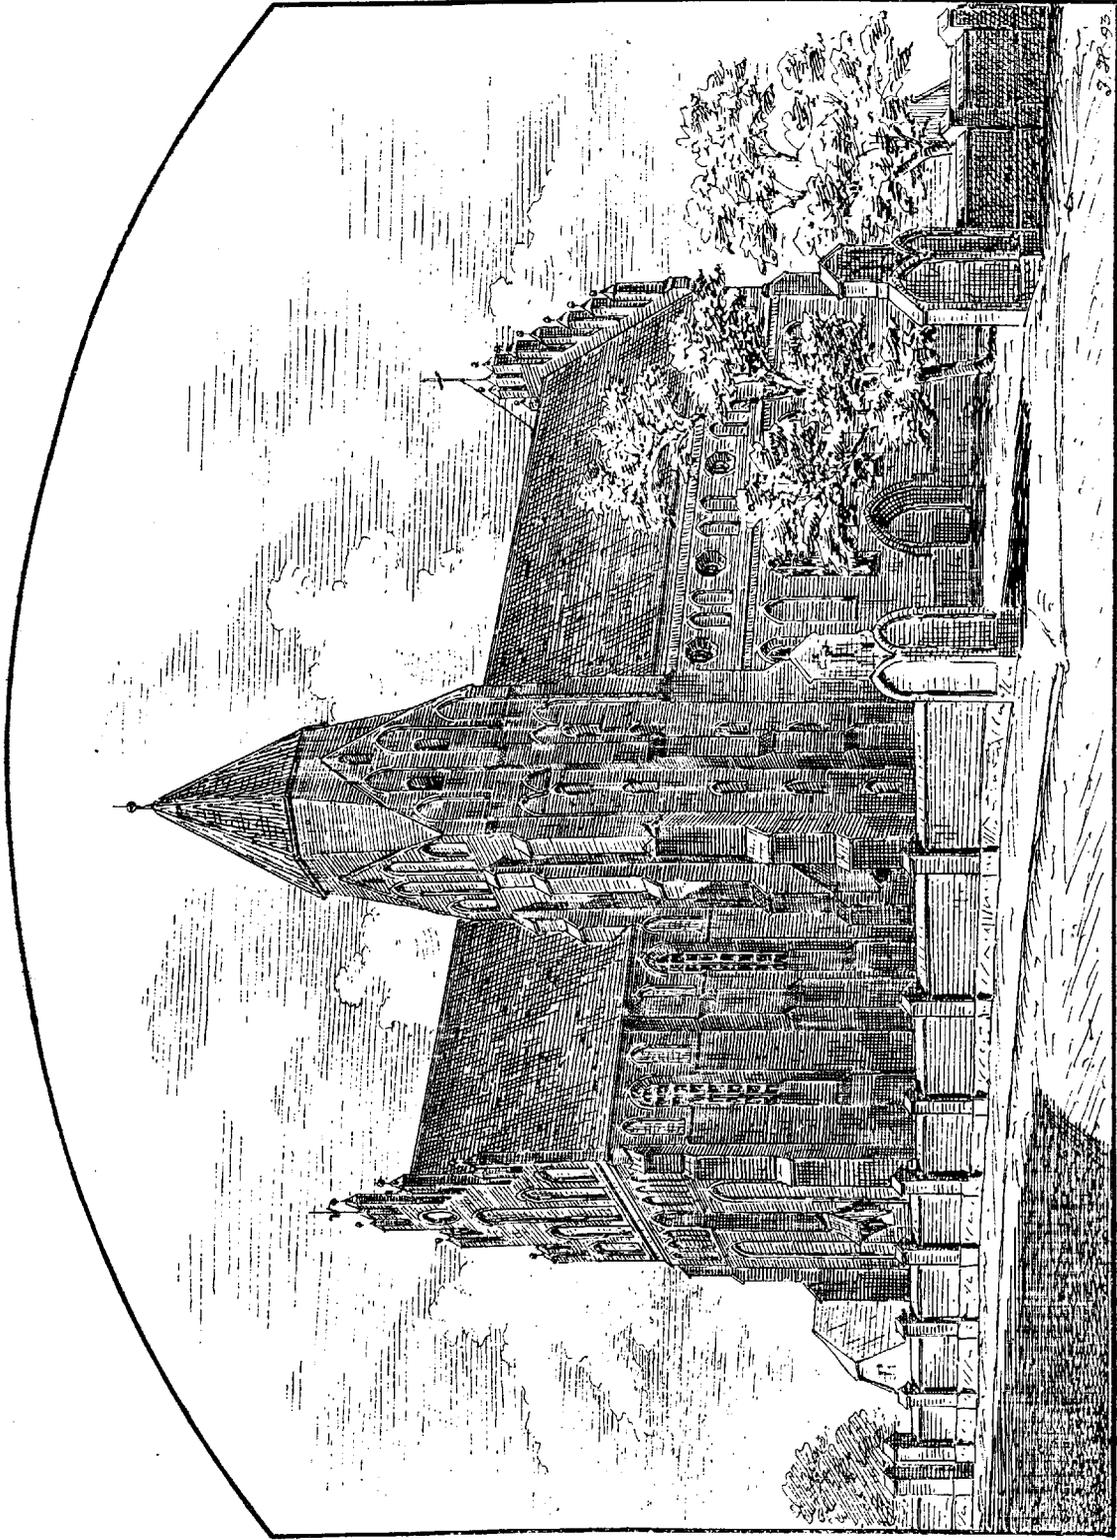
Fig. 75. Rehden. Ansicht der katholischen Pfarrkirche.

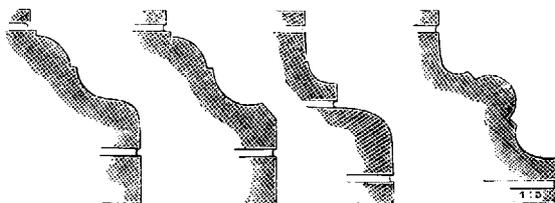
Fig. 76—79. Kathol. Pfarrkirche in Rehden. Sockelgliederungen (1:10).

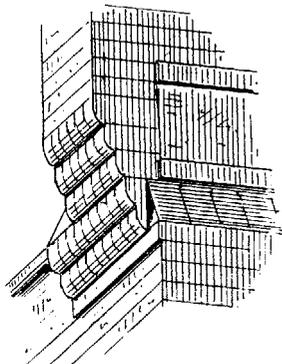
Fig. 80. Kathol. Pfarrkirche in Rehden. Ecke des Hauptgesimses am Ostgiebel.

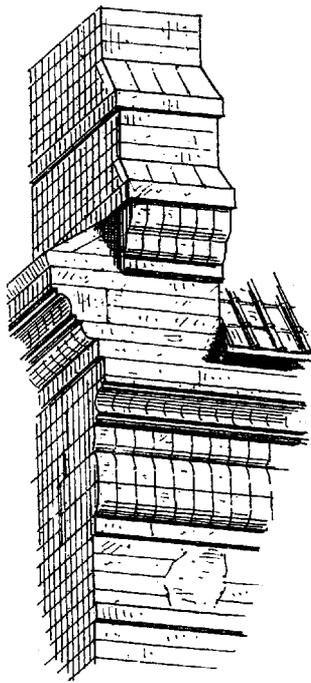
Fig. 81. Kathol. Pfarrkirche in Rohden. Ecke des Hauptgesimses am Westgiebel.

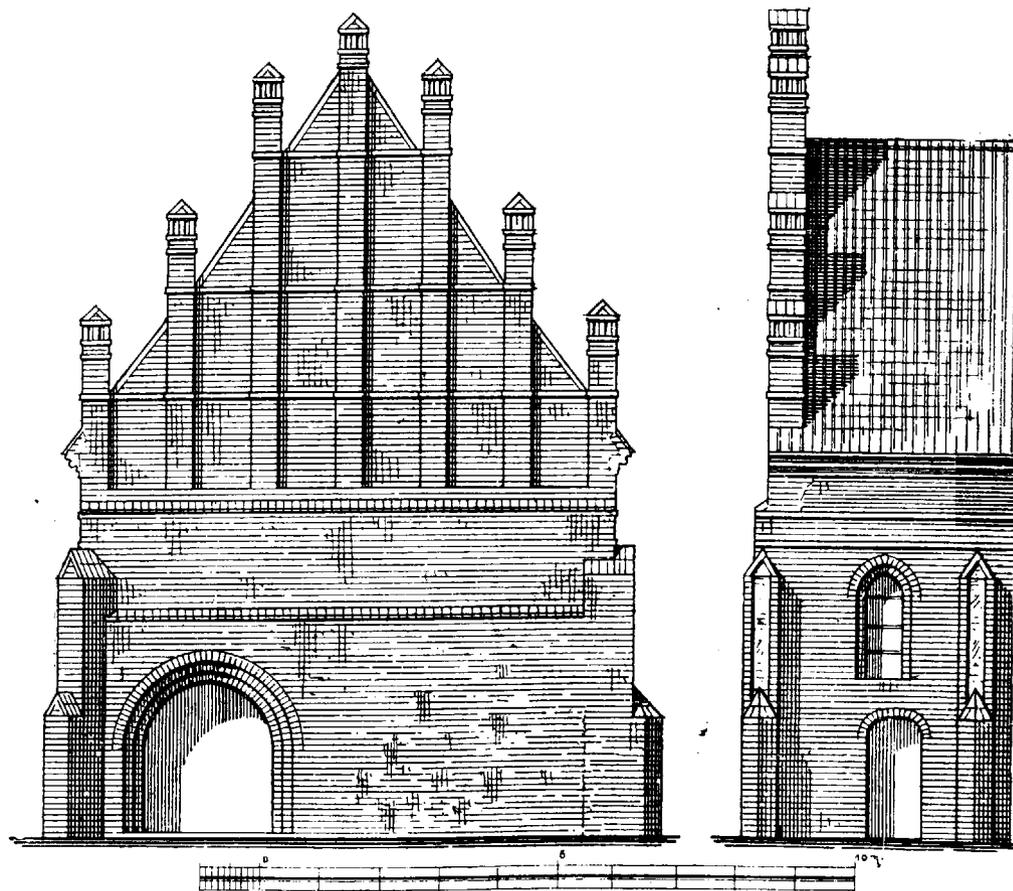
Fig. 83 u. 84. St. Georg in Rehden. Westansicht und Theil der Südseite.

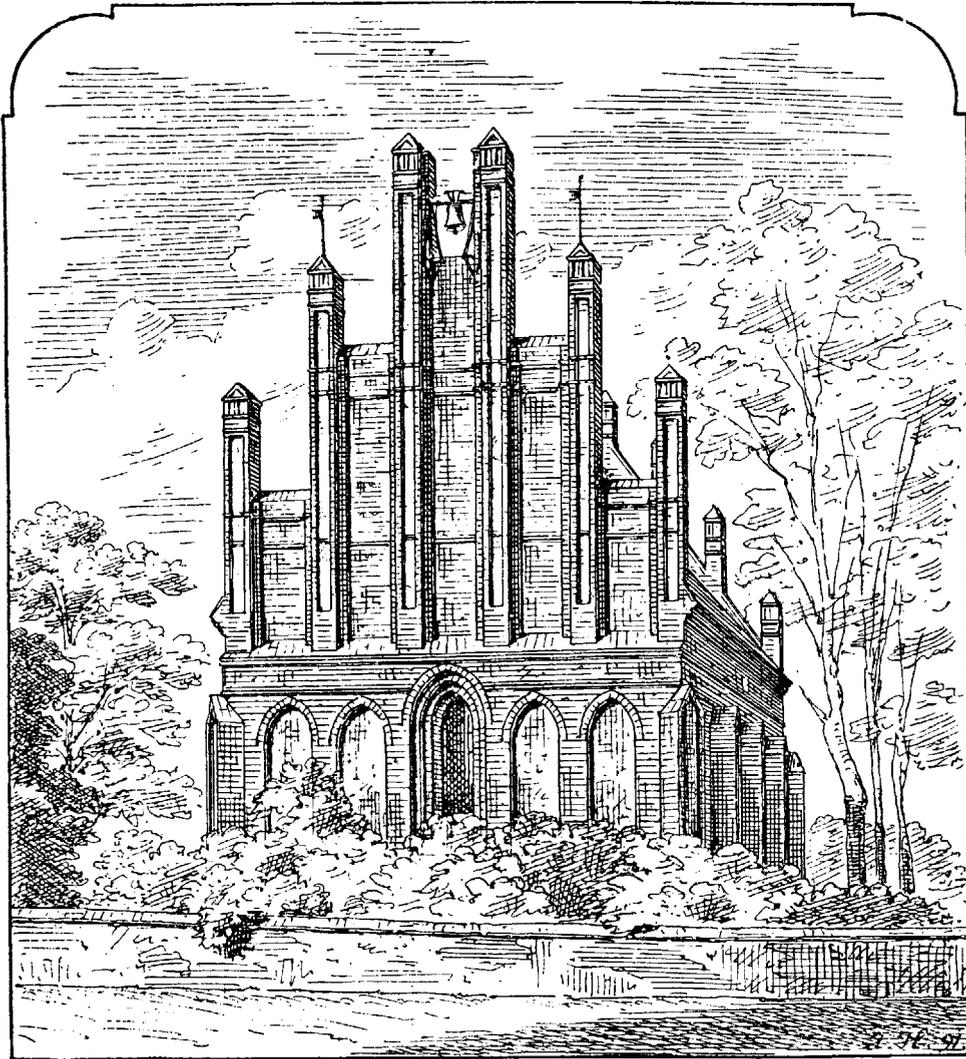
Fig. 85. St. Georg in Rehden. Ostansicht.

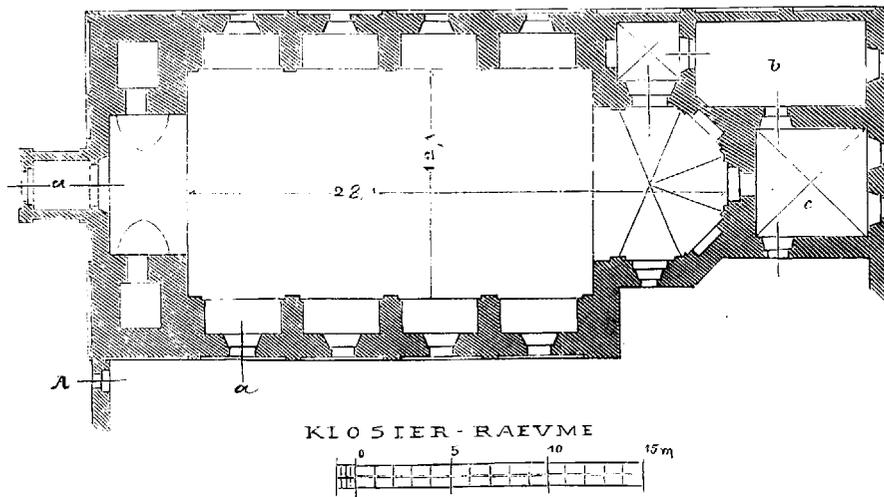
Fig. 86. Rehwalde. Grundriss der ehemaligen Klosterkirche.

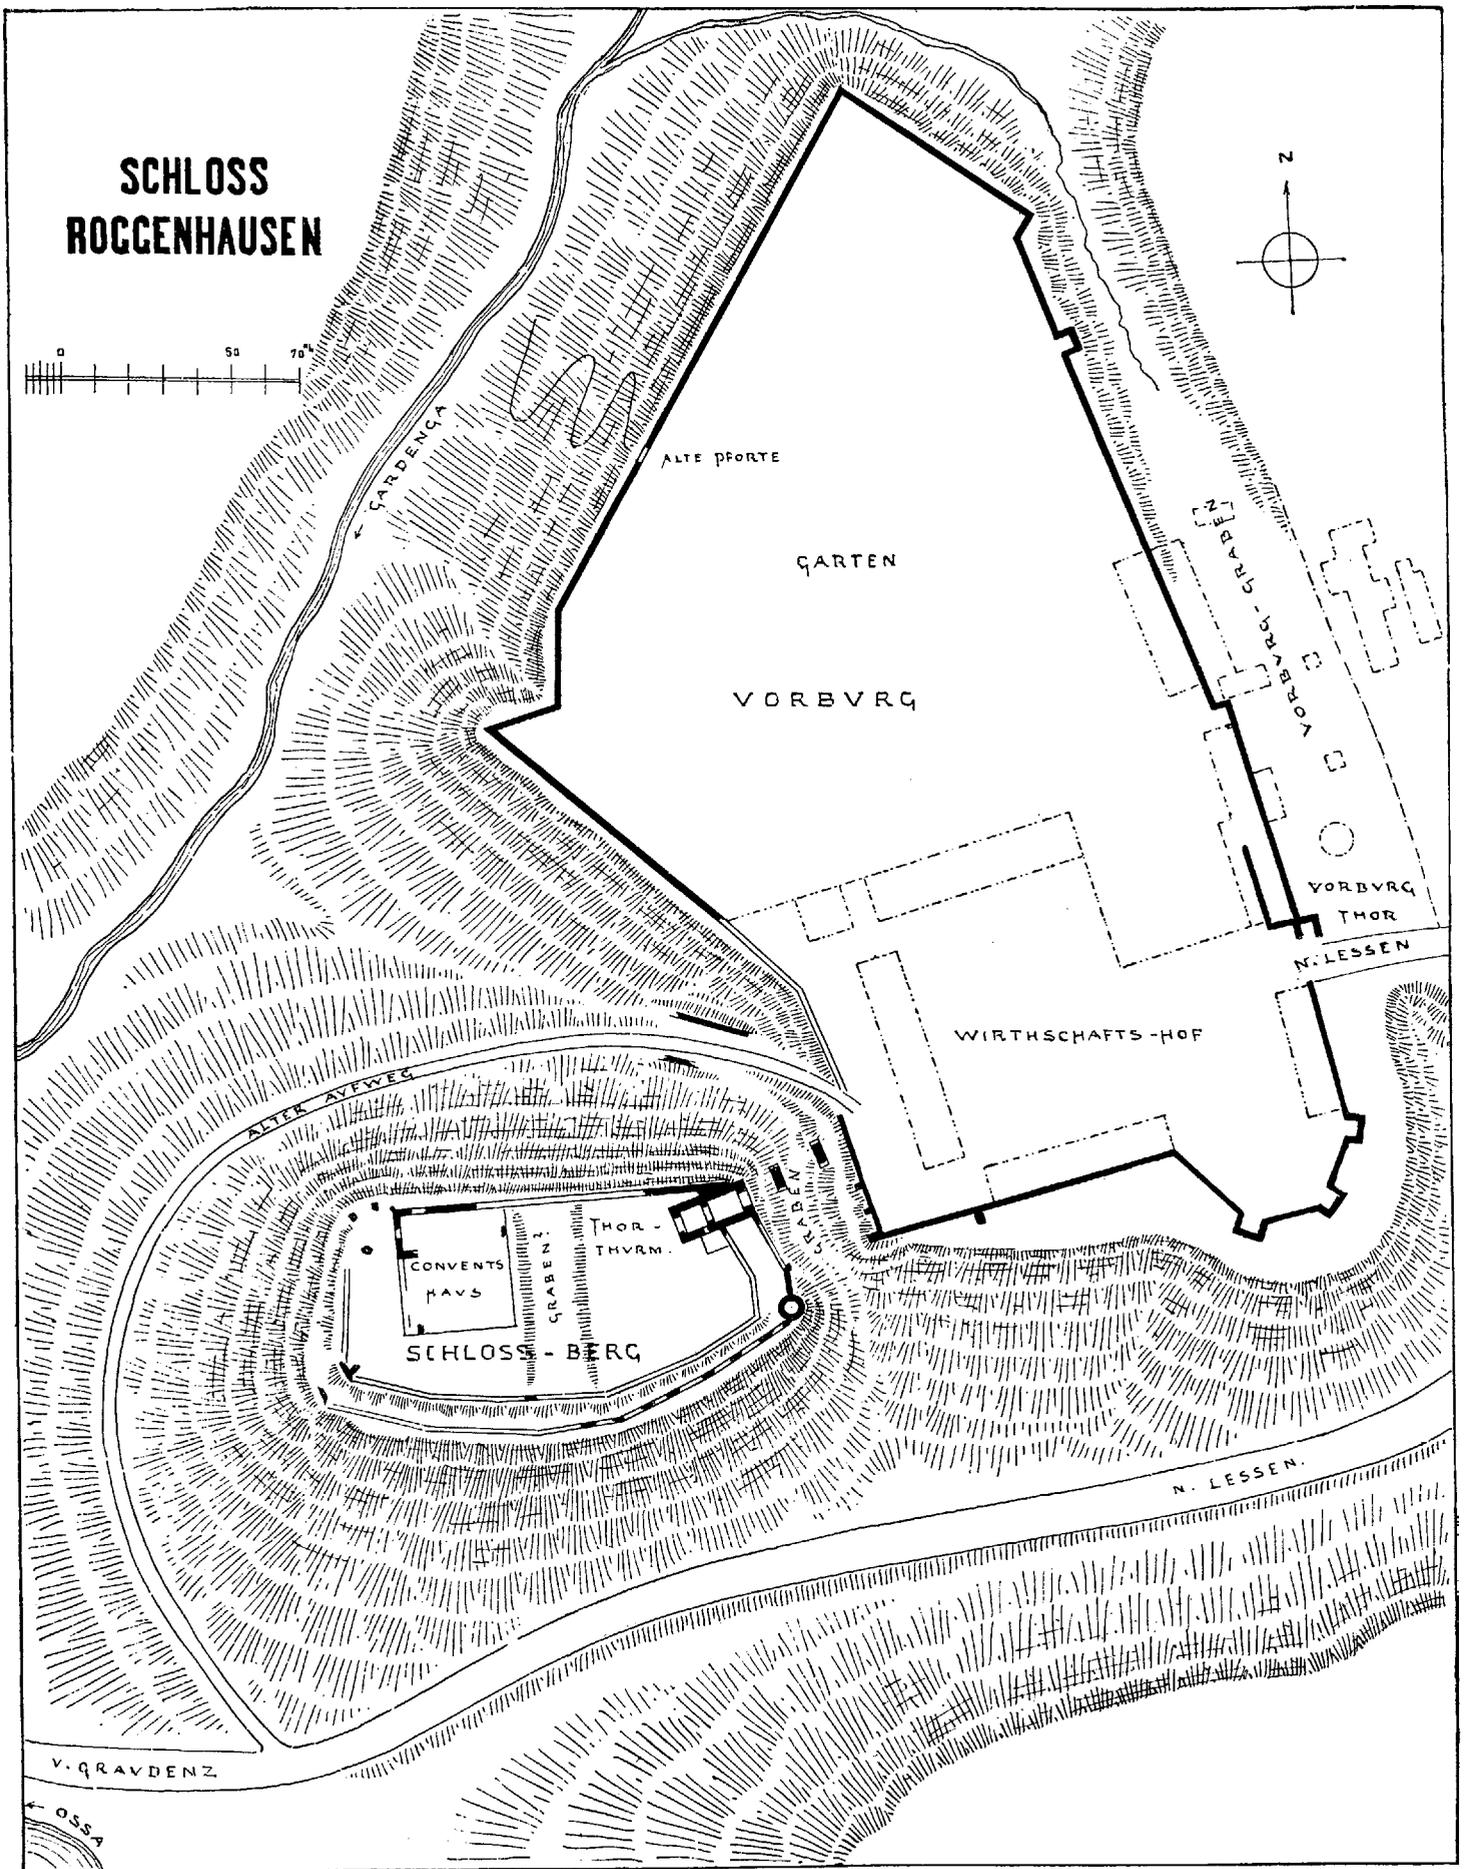
Fig. 87. Roggenhausen. Situation des Schlosses.

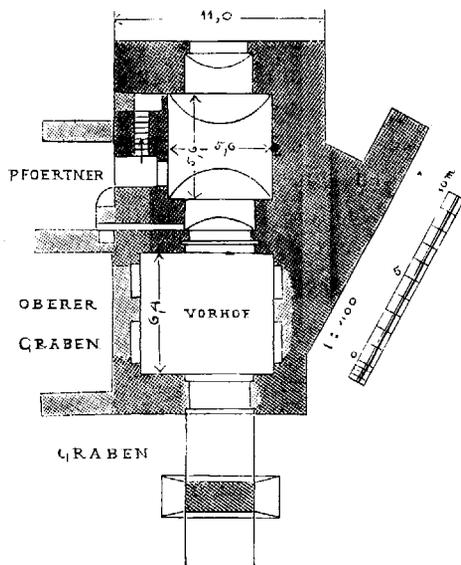
Fig. 88. Schloss Roggenhausen. Grundriss des erhaltenen Thorturms.

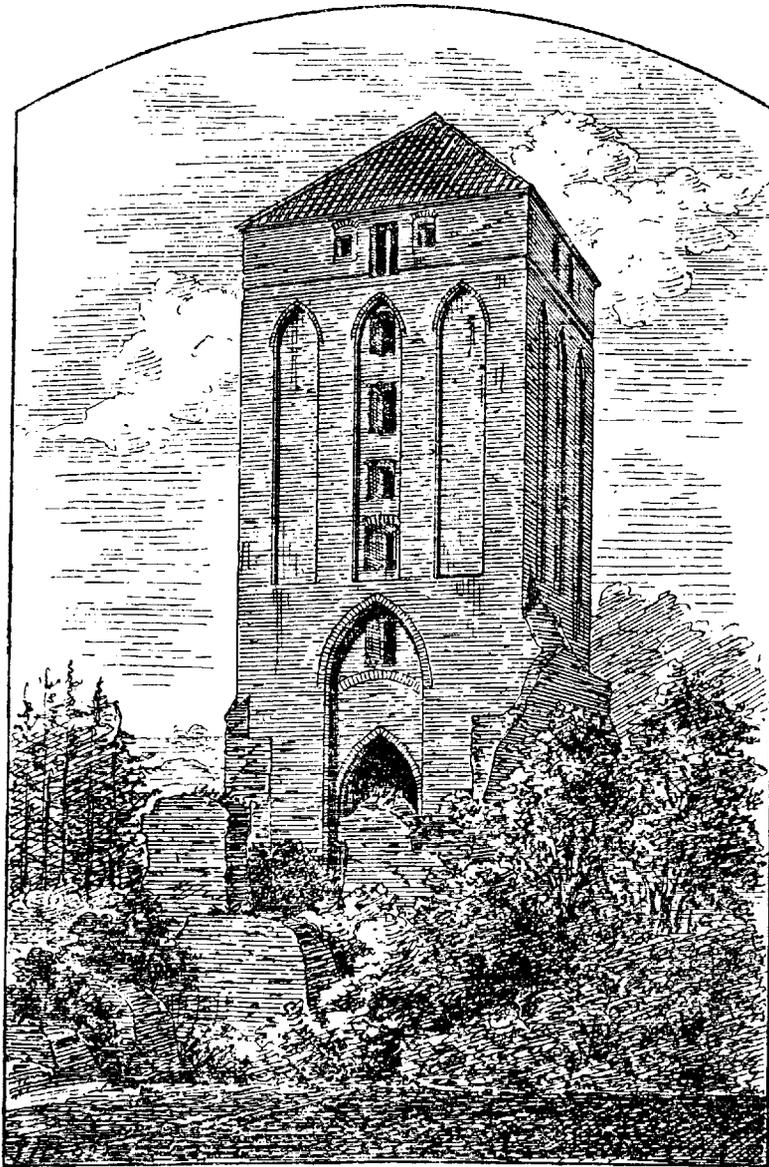
Fig. 89. Schloss Roggenhausen. Ansicht des Thorthurms.

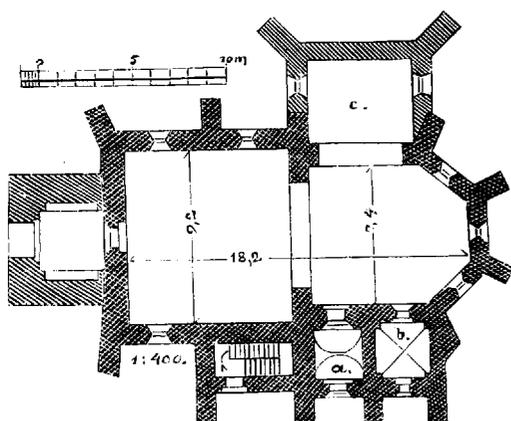
Fig. 90. Schönwalde. Grundriss der Kirche.

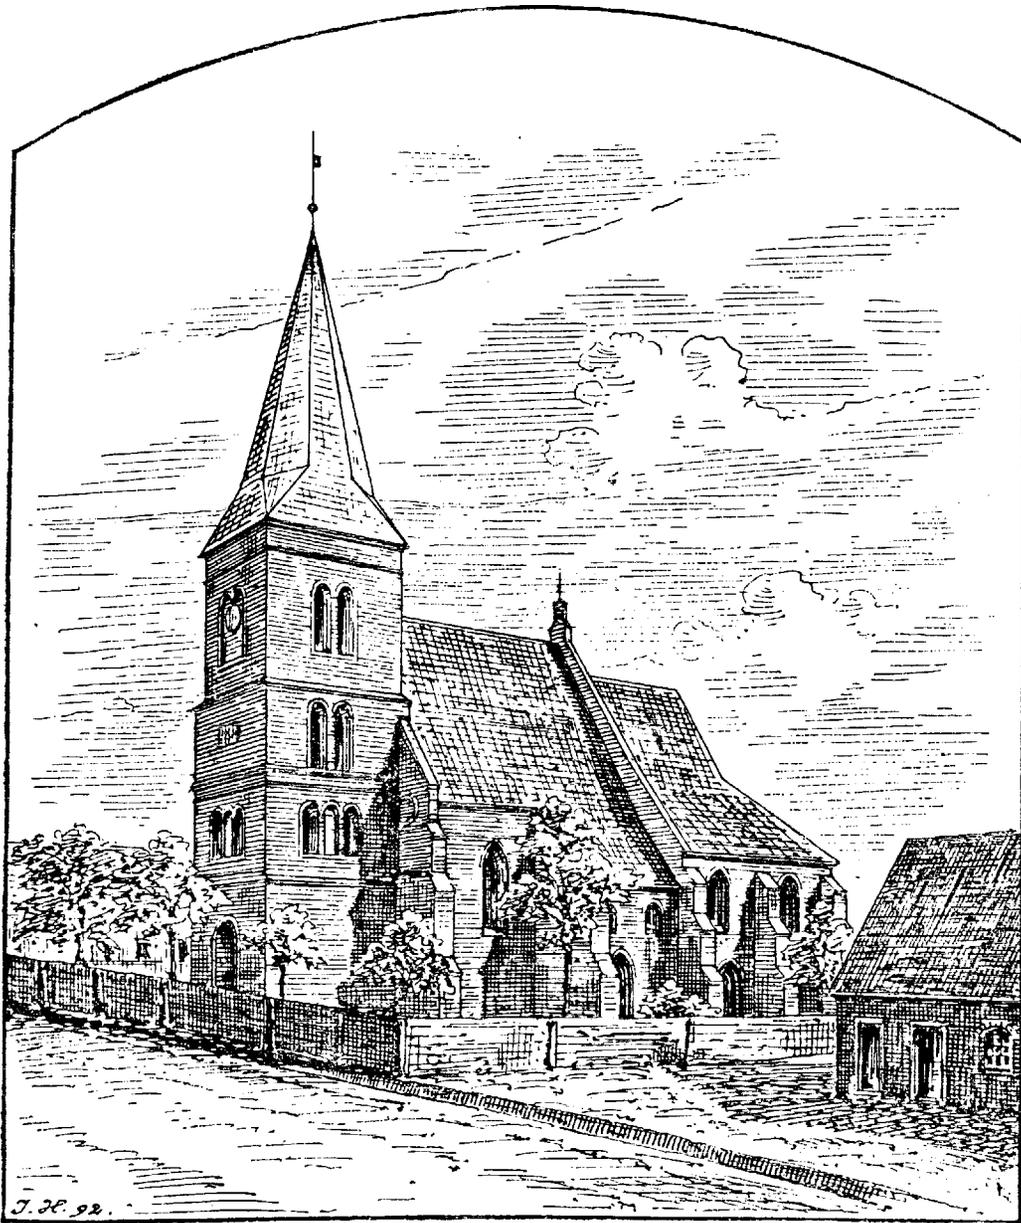
Fig. 91. Schönwalde. Ansicht der Kirche.

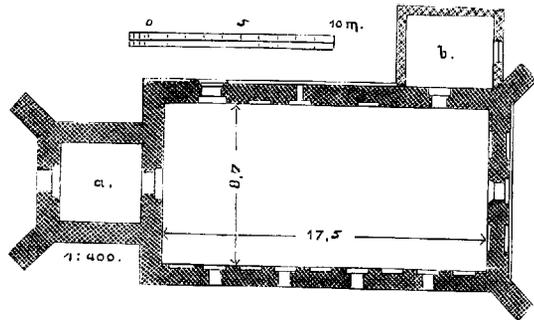
Fig. 92 Szepanken. Grundriss der Kirche.

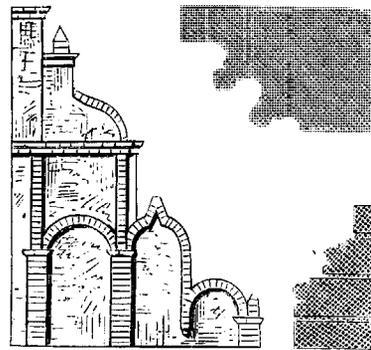
Fig. 93—95. Szepanken. Giebeldetail und Profil der Nordthür und des Sockels.

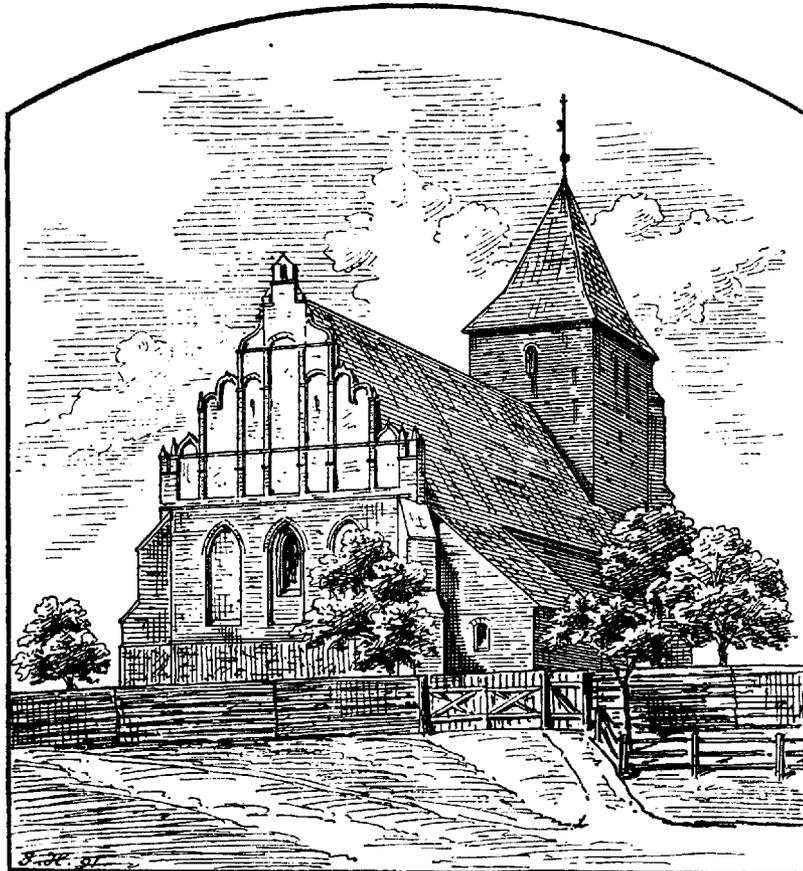
Fig. 96. Szepanken. Ansicht der Kirche.
